Comune di Vigone

INTERVENTI DI ADEGUAMENTO SISMICO DELLE STRUTTURE E RIORGANIZZAZIONE DEGLI SPAZI INTERNI DEI LABORATORI E UFFICI DESTINATI A PRESIDENZA DELL'EDIFICIO SEDE DELLA

SCUOLA SECONDARIA DI PRIMO GRADO (CON ESCLUSIONE DEL BLOCCO AULE E PALESTRA)

DOCUMENTAZIONE FOTOGRAFICA

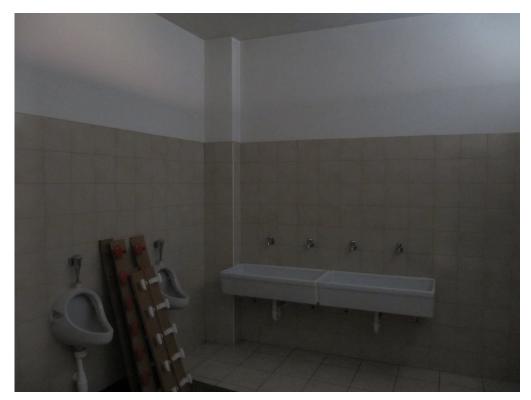
Figura 4 - Bagni spogliatoi

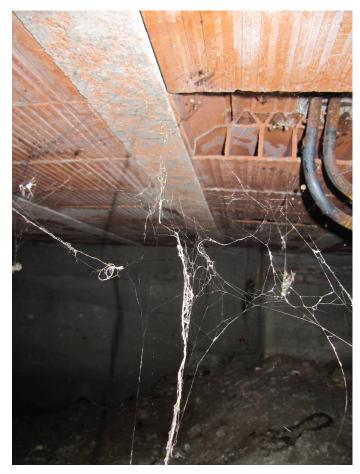
Figura 5 - Vista intradosso del solaio di calpestio degli spogliatoi

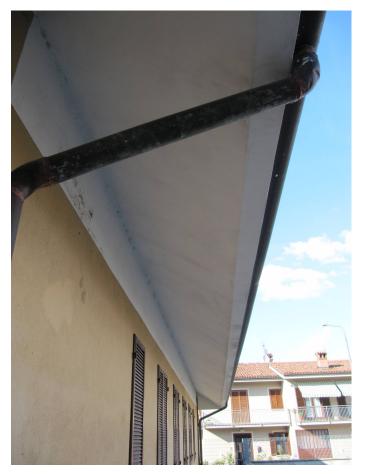
Figura 6 - Particolare tettucci in c.a.

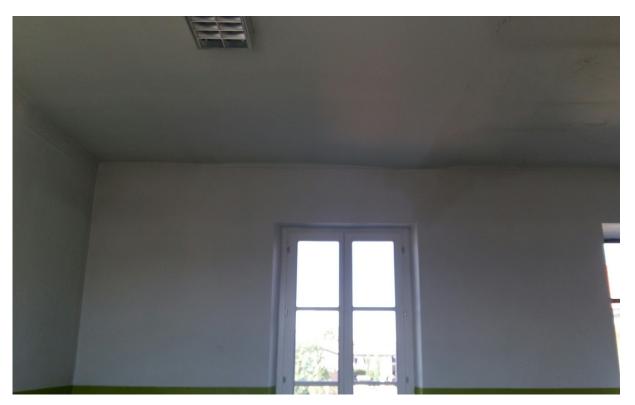
Figura 10 - Solaio di copertura dell'aula di musica

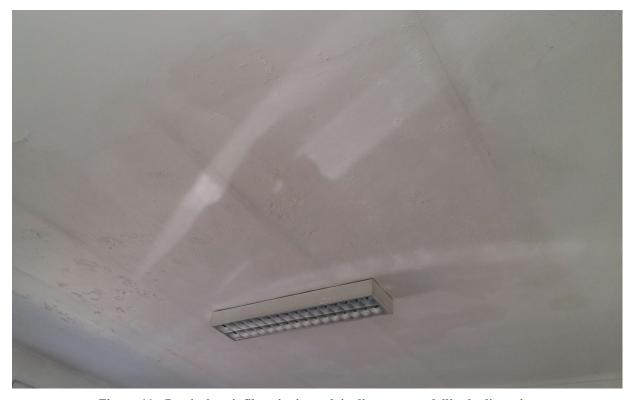
Figura 11 - Particolare infiltrazioni su solaio di copertura dell'aula di musica

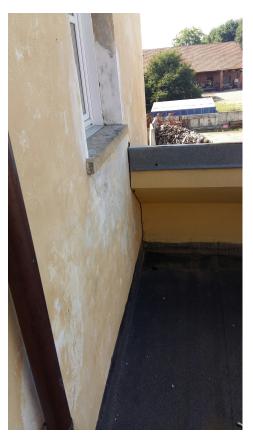
Figura 12 - Particolare giunto tecnico tra corpi A (blocco palestra) e D (blocco originario)

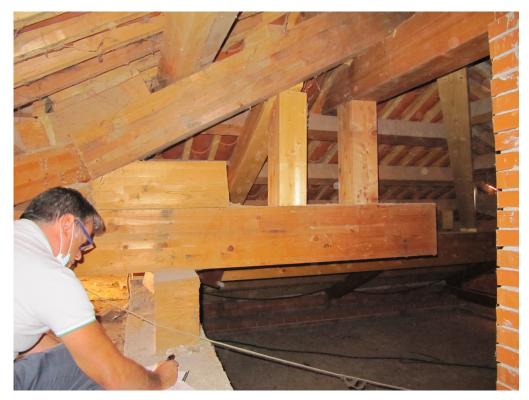
Figura 15 - Particolare appoggio instabile della copertura in legno tra i corpi B e D

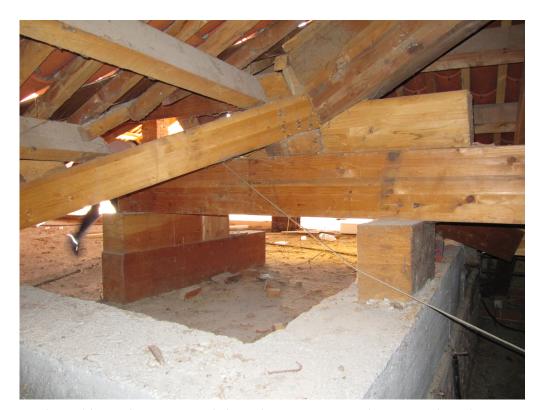
Figura 16 - Particolare appoggio instabile della copertura in legno tra i corpi B e D

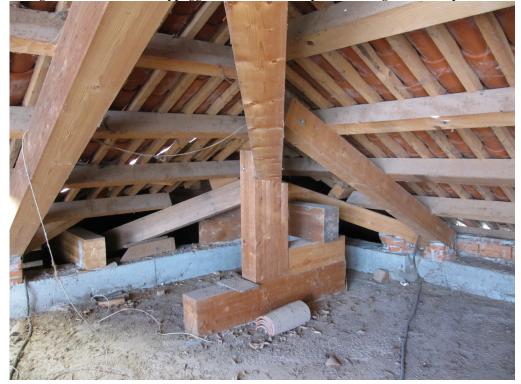
Figura 17 - Particolare appoggio instabile della copertura in legno tra i corpi B e D

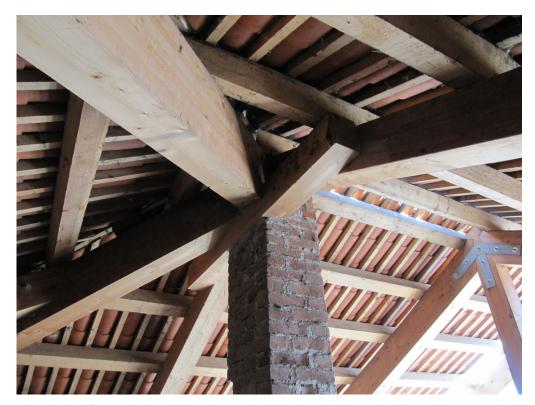
Figura 18 - Particolare appoggio travi di copertura in legno su pilastri in mattoni

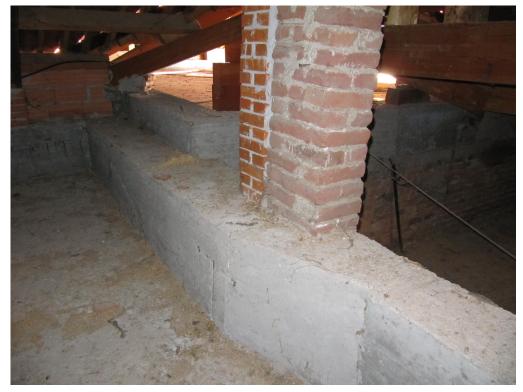
Figura 19 - Particolare pilastri in mattoni in appoggio sui cordoli a sostegno della copertura

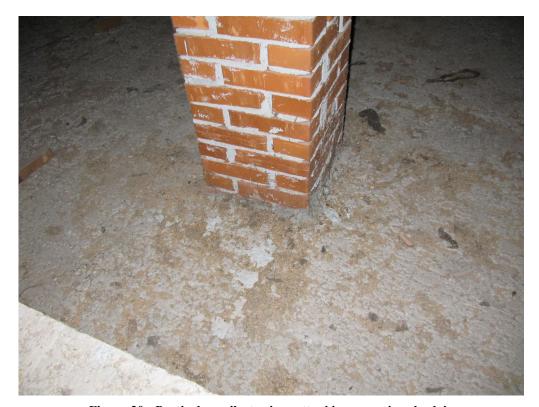
Figura 20 - Particolare pilastro in mattoni in appoggio sul solaio

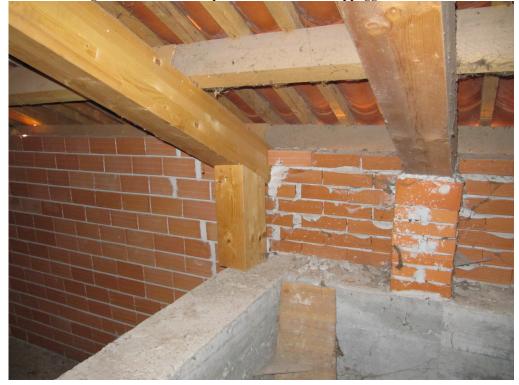
Figura 21 - Particolare pilastrino in legno su cordolo in c.a.

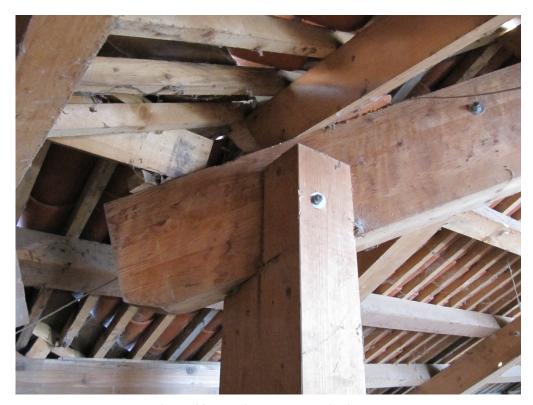
Figura 22 - Particolare connessioni legno

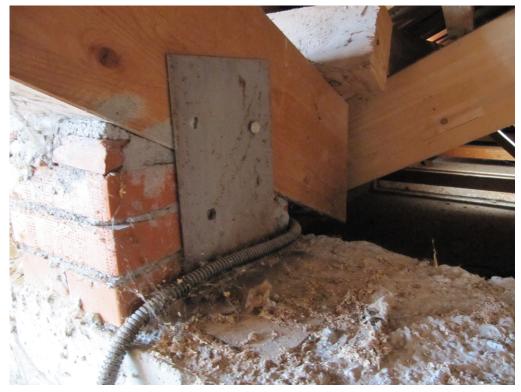
Figura 23 - Particolare connessione acciaio-legno

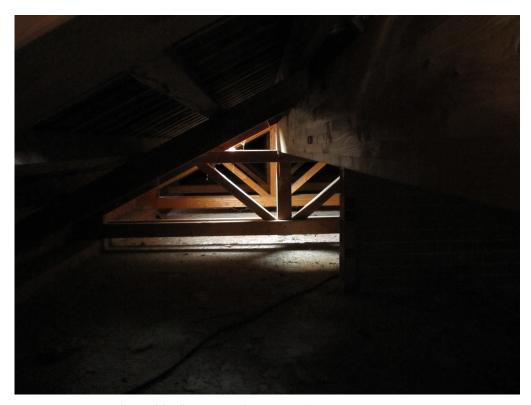
Figura 24 - Struttura di copertura in legno del corpo D

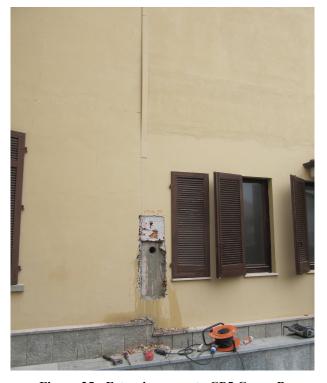
Figura 25 - Estrazione carota CP5 Corpo B

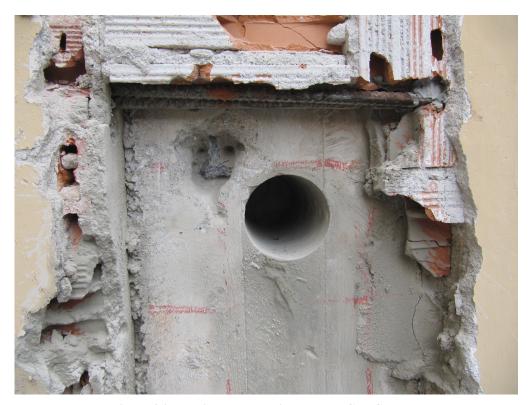
Figura 26 - Particolare estrazione carota CP5 Corpo B

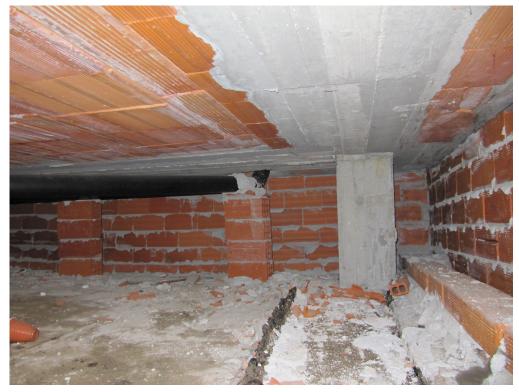
Figura 27 - Solaio "a perdere" Corpo B

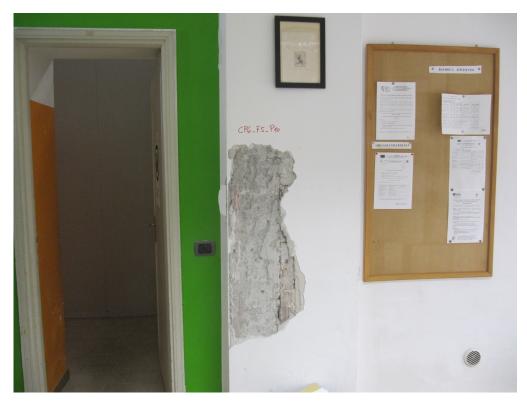
Figura 28 - Estrazione carota CP6 Corpo C

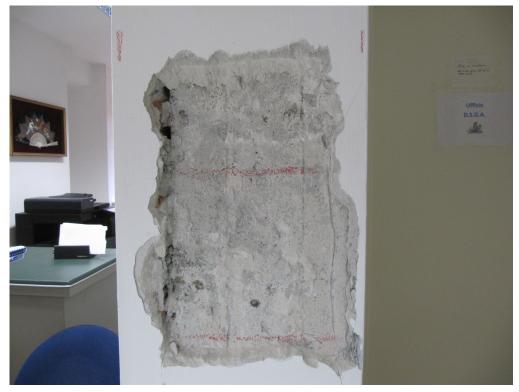
Figura 29 - Dettagli costruttivi pilastri Corpo C

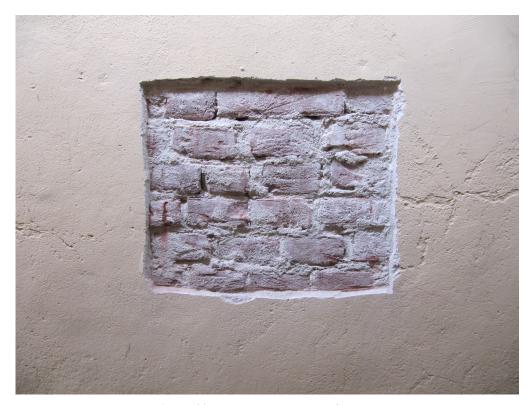
Figura 30 - Muratura portante Corpo D

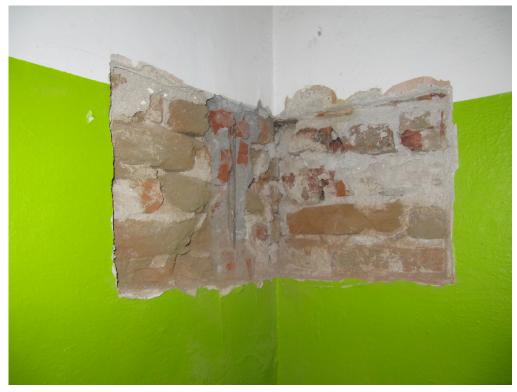
Figura 31 - Dettaglio costruttivo muratura portante Corpo D

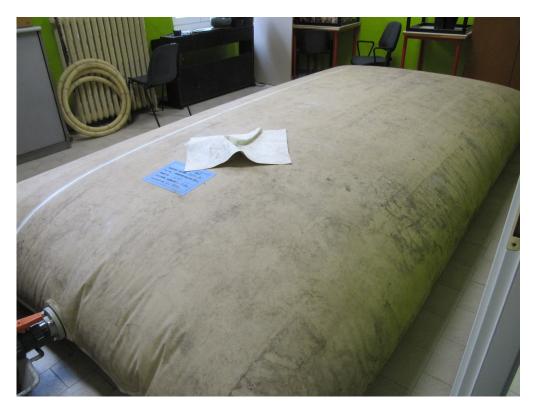
Figura 32 - Prova di carico su solai in putrelle e tavelloni Corpo D

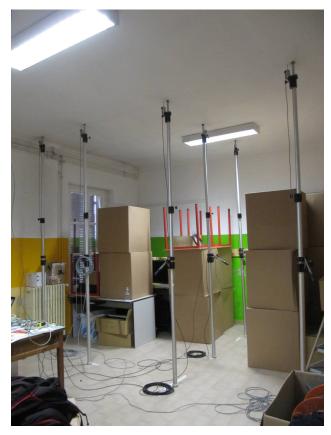
Figura 33 - Particolare disposizione estensimetri prova di carico su solai in putrelle e tavelloni Corpo D
