Rifacimento del ponte in Via Torino sul Torrente Lemina.

ELABORATO: Relazione Idrologica

ELABORATO: Relazione idrologica

DATA: 16-04-2024

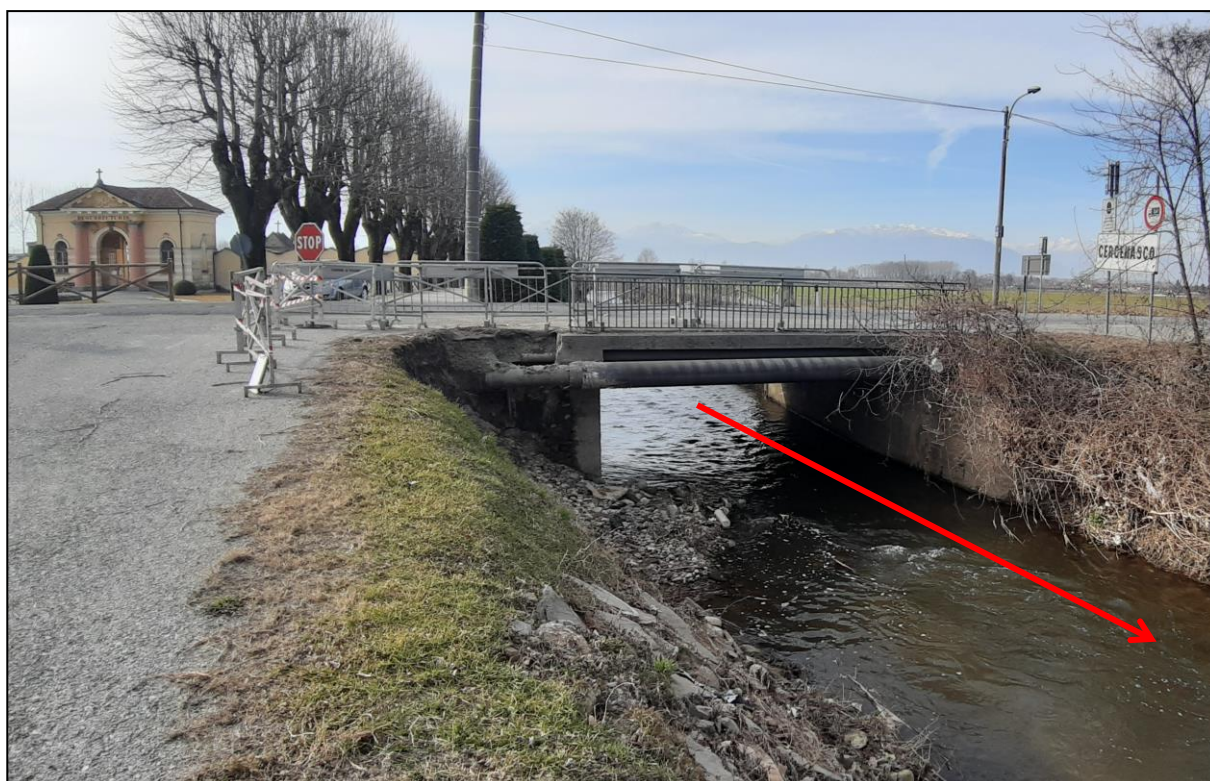
un restringimento d'alveo a funzionamento intermittente, in funzione del variare della portata del torrente, determini un pericoloso effetto di erosione della sponda idrografica destra a valle dello stesso, che potrebbe provocarne l'instabilità strutturale (**Figg. 1 – 2 – 3**).

Fig. 1: ponte esistente oggetto di rifacimento, con in evidenza l'erosione di sponda idrografica destra; la freccia indica il verso della corrente. Foto realizzata dallo scrivente, nel mese di maggio 2020.

L'intervento prevede il rifacimento del ponte di via Torino ed il raccordo con la rete stradale esistente, nonché la realizzazione di protezioni spondali in massi con talee nei tratti a monte ed a valle del nuovo ponte, per raccordarsi alle strade alzaie che fiancheggiano il torrente Lemina.

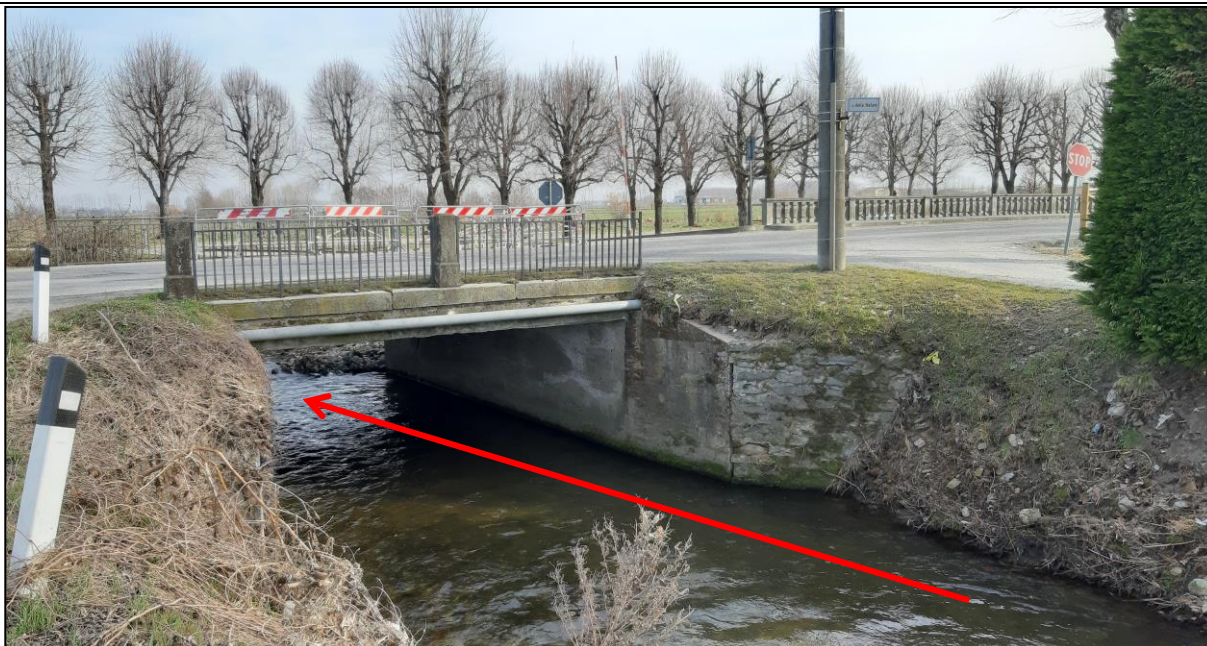
Fig. 2: ponte esistente oggetto di rifacimento; la freccia indica il verso della corrente. Foto realizzata dallo scrivente, nel mese di maggio 2020 in occasione del sopralluogo.

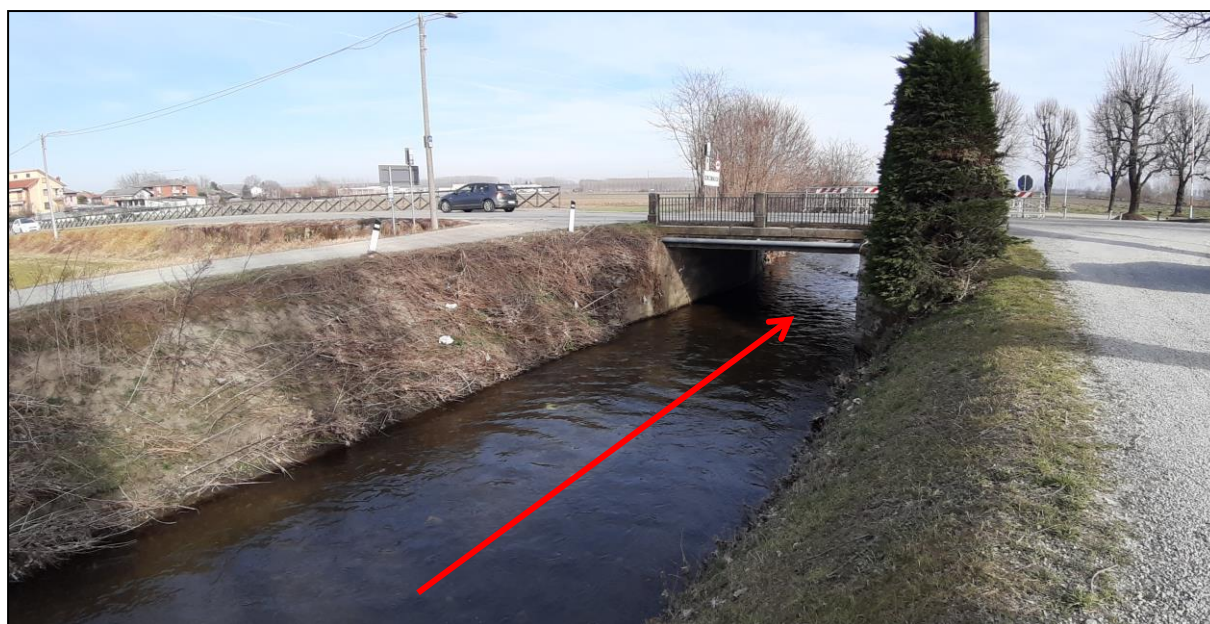
Fig. 3: ponte esistente oggetto di rifacimento; la freccia indica il verso della corrente. Foto realizzata dallo scrivente, nel mese di maggio 2020 in occasione del sopralluogo.

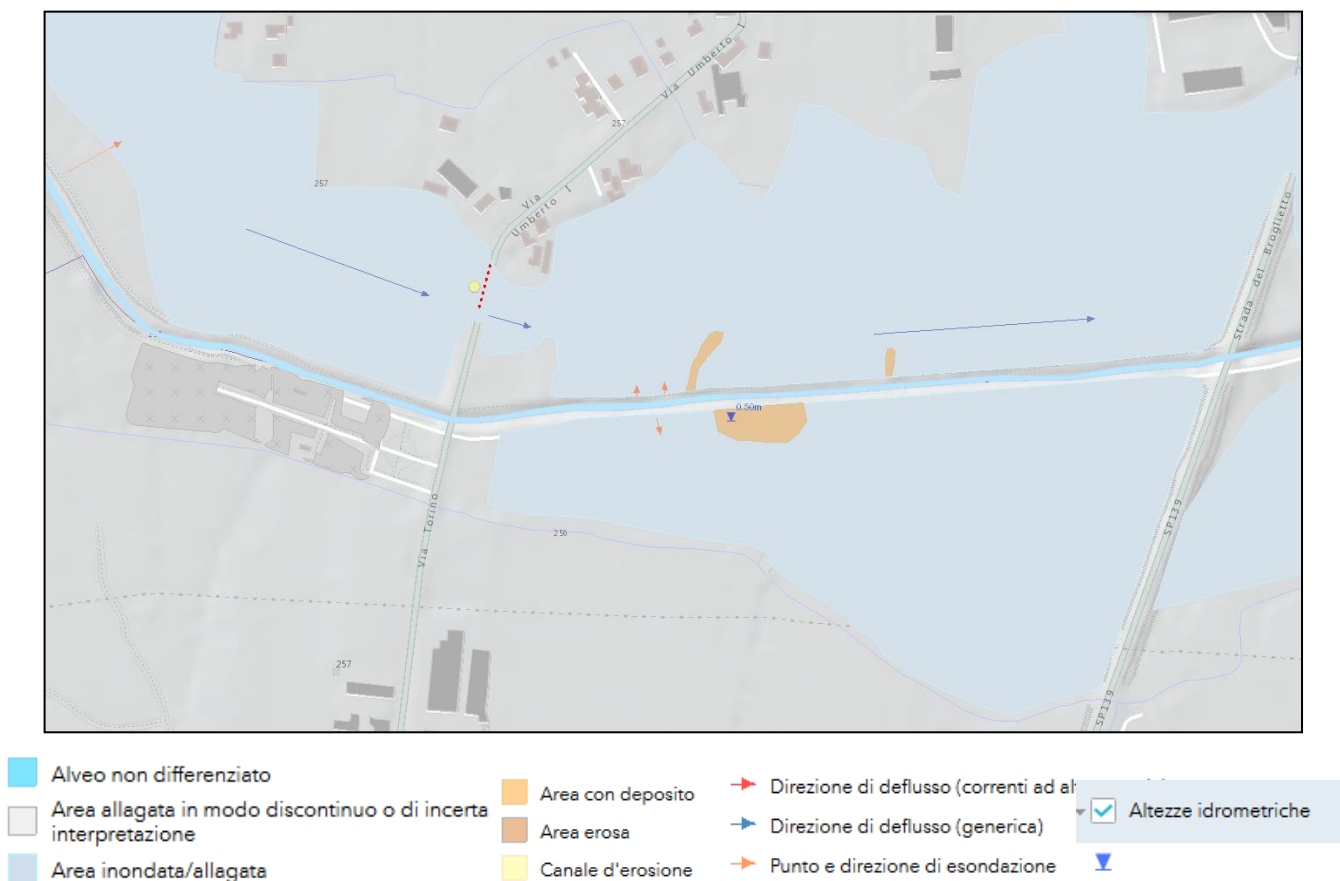
Dalla consultazione del Geoviewer 2d Arpa Piemonte, si riporta la cartografia dell'evento alluvionale del 2016 (**Fig. 7**), nella quale vengono rappresentati gli elementi morfologici caratteristici:

Fig. 7: evento alluvionale 2016.

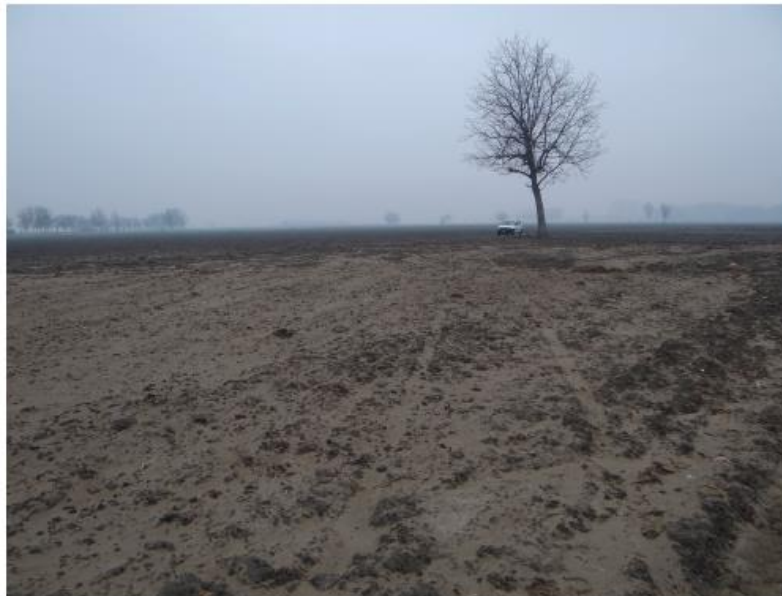
alcuni punti altezze di 50-60 cm. Le aree allagate a ovest e a sud dell'abitato di Cercenasco nel corso dell'evento di novembre 2016 coincidono in parte con quelle allagate nell'ottobre 2000, con la differenza che non hanno interessato le aree edificate e il punto di esondazione risulta posto di poco a est rispetto al 2000. (Figura 2).

Figura 2. La campagna nei pressi del primo punto di esondazione a monte di Cercenasco, ancora visibili i depositi sabbiosi (Foto Arpa del 23/02/2017)

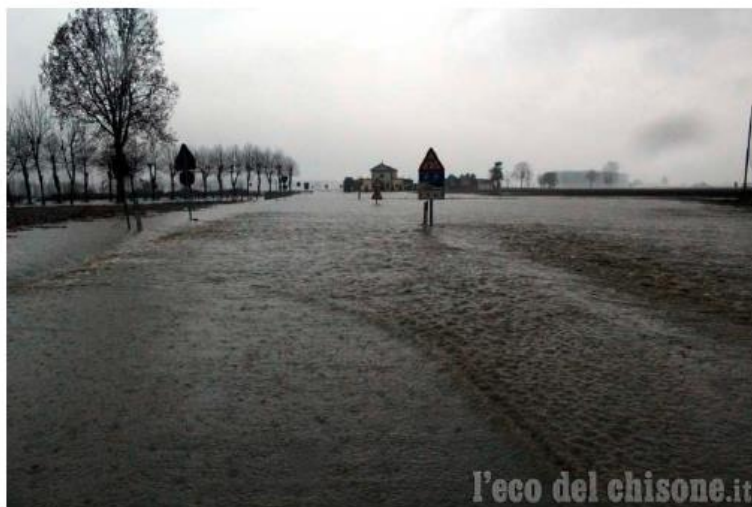
A Virle il Lemina ha allagato la SP 138, interrompendo temporaneamente la viabilità nei pressi del cimitero e della rotonda con la SP 141. (Figura 3).

Figura 3. SP138 a Virle nei pressi del cimitero (Foto Bussolino, 24/11/2016)

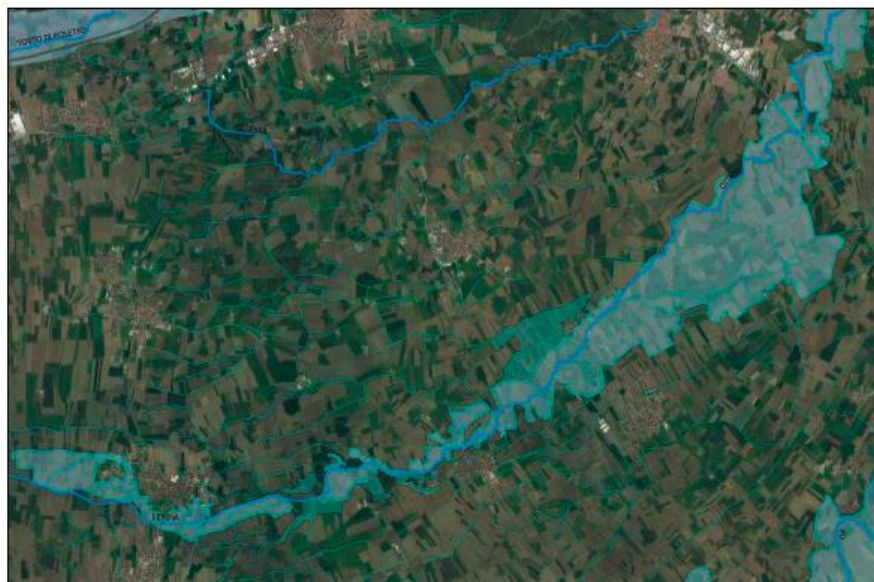
Gli allagamenti molto estesi che si sono verificati a valle di Virle, con battenti variabili da 20 a 50 cm, sono stati provocati, oltre che dalle acque del Torrente Lemina, dall'intera rete idrografica minore e dai numerosi canali irrigui, incapaci di contenere la portata di piena. Sono state coinvolte le frazioni di Oitana e Belbo, la regione Molassa, Tetti Pistonatti, le frazioni Pautasso e Peretti in Comune di Vinovo. (Figura 4)

Figura 4. Estensione delle aree inondate
