Progetto Esecutivo:

Rifacimento del ponte in Via Torino sul Torrente Lemina.

ELABORATO: Relazione Geologica

Geologo Incaricato

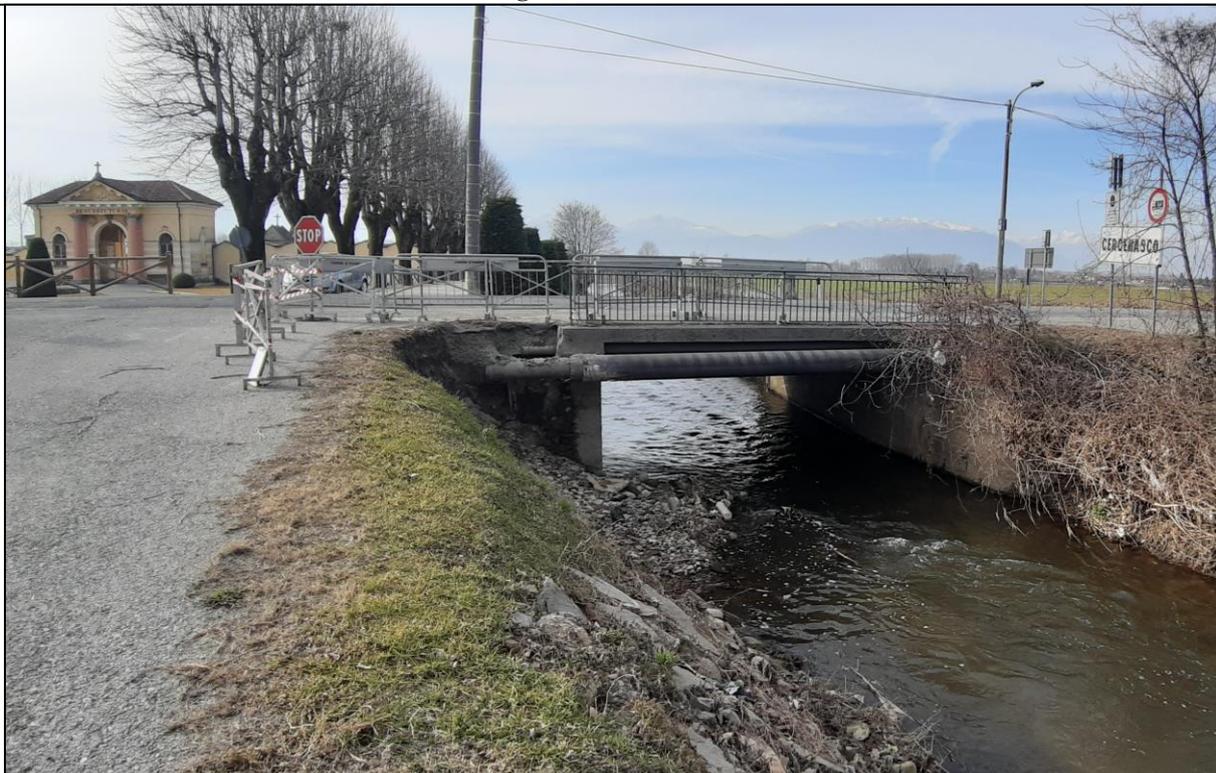
Fig. 1: ponte esistente oggetto di rifacimento, con in evidenza l'erosione di sponda idrografica destra; la freccia indica il verso della corrente. Foto realizzata dallo scrivente, nel mese di maggio 2020, in occasione del sopralluogo.

L'intervento in progetto va a completare una serie di interventi, realizzati sia dal Comune di Vigone che dal Comune di Cercenasco, volti a regimare il tratto del torrente Lemina a monte del ponte del cimitero esistente. Tali interventi non possono essere considerati esaustivi in quanto non vanno a rimuovere la causa del rigurgito costituita dal ponte stesso. Infatti, come più volte evidenziato nell'ambito degli studi idraulici realizzati sul corso del torrente Lemina, il ponte esistente costituisce un serio impedimento al regolare deflusso delle acque di piena del torrente. Il ponte costituisce impedimento al deflusso delle acque già per portate modeste, di gran lunga inferiori a quelle previste di massima piena, che possono verificarsi grazie a temporali particolarmente intensi, anche a carattere locale. Tale condizione fa sì che il ponte, che costituisce un restringimento dell'alveo a funzionamento intermittente, in funzione del variare della portata del torrente, determini un pericoloso effetto di erosione della sponda idrografica destra a valle dello stesso, che potrebbe provocarne l'instabilità strutturale (**Fig. 1**).

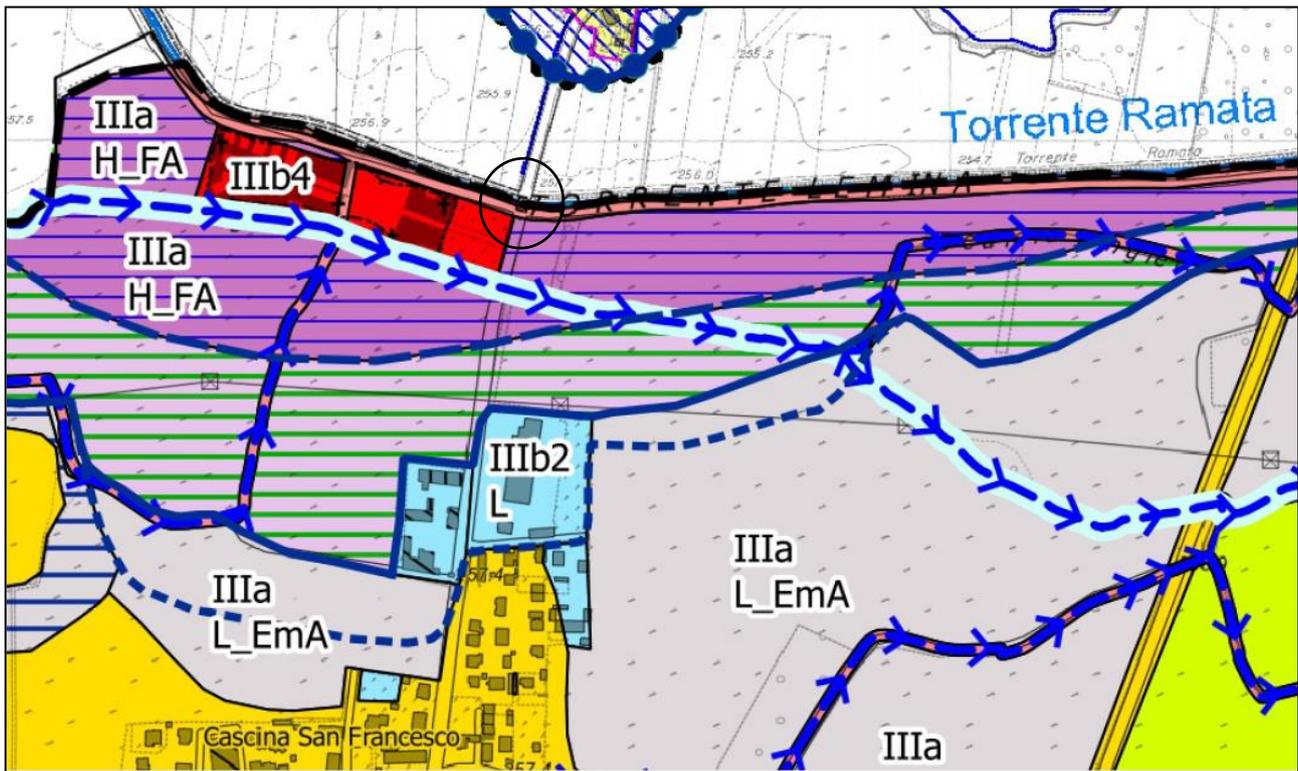
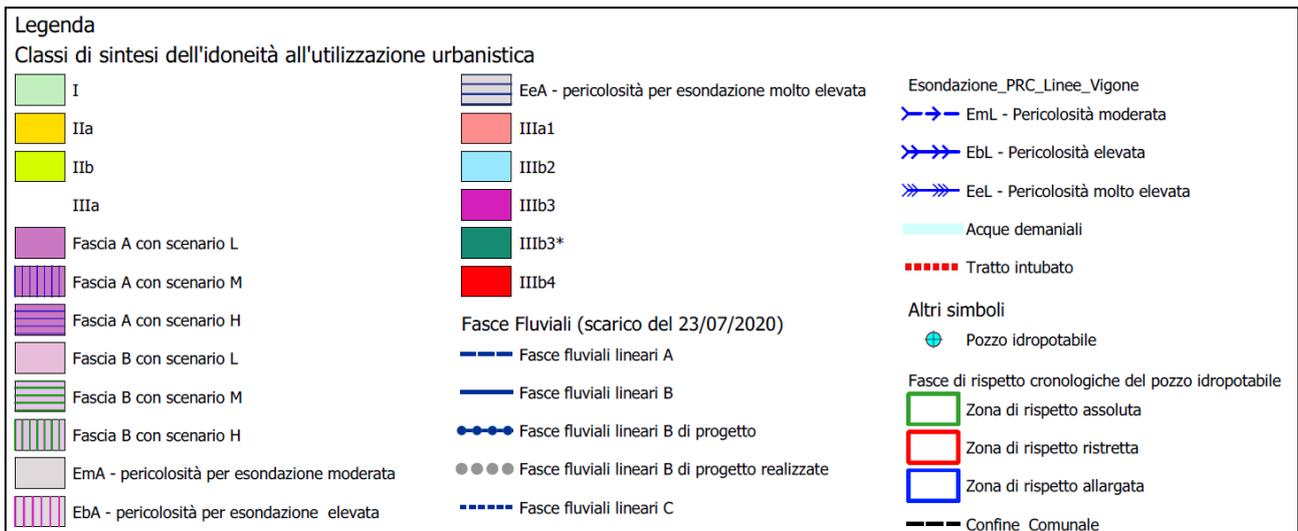
Fig. 3 a: estratto della Carta di Sintesi della pericolosità geomorfologica e dell'idoneità all'utilizzazione urbanistica, TAV n° 7 allegata al PRGC del Comune di Vigone, settembre 2021, con in evidenza l'area oggetto di intervento.

Sulla base della *Carta di Sintesi* della pericolosità geomorfologica e dell'idoneità all'utilizzazione urbanistica dei comuni di Vigone e Cercenasco, l'area è compresa in *Classe III A*, caratterizzata dalle porzioni di territorio inedificate o con edifici isolati, interne alla Fasce A e B del torrente Lemina, interessate da dissesti legati alla dinamica fluviale e torrentizia (**Fig. 3a-b**).

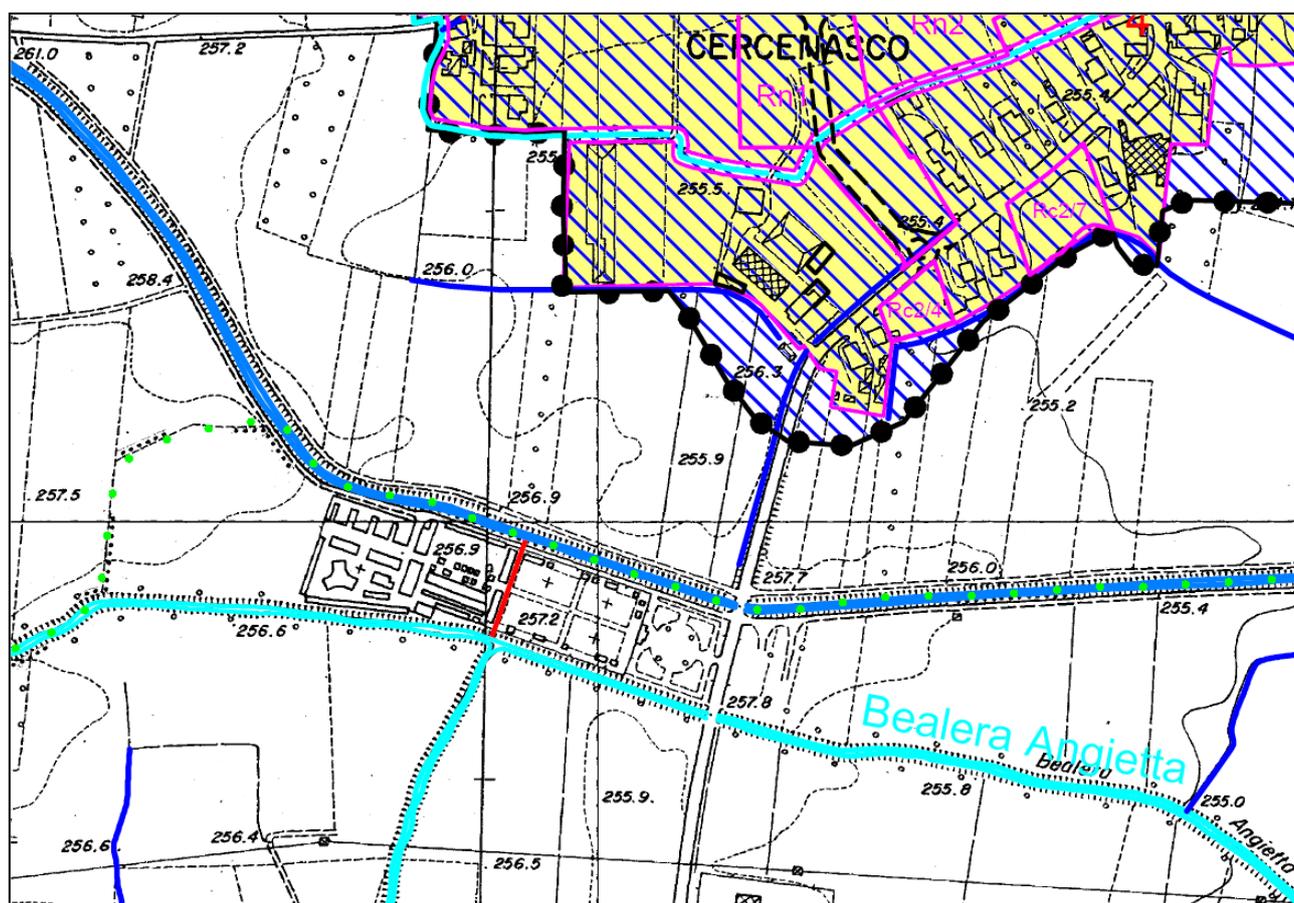
Fig. 3b: estratto della Carta di Sintesi della pericolosità geomorfologica e dell'idoneità all'utilizzazione urbanistica, TAV n° 7 allegata al PRGC del Comune di Cercenasco, maggio 2013.

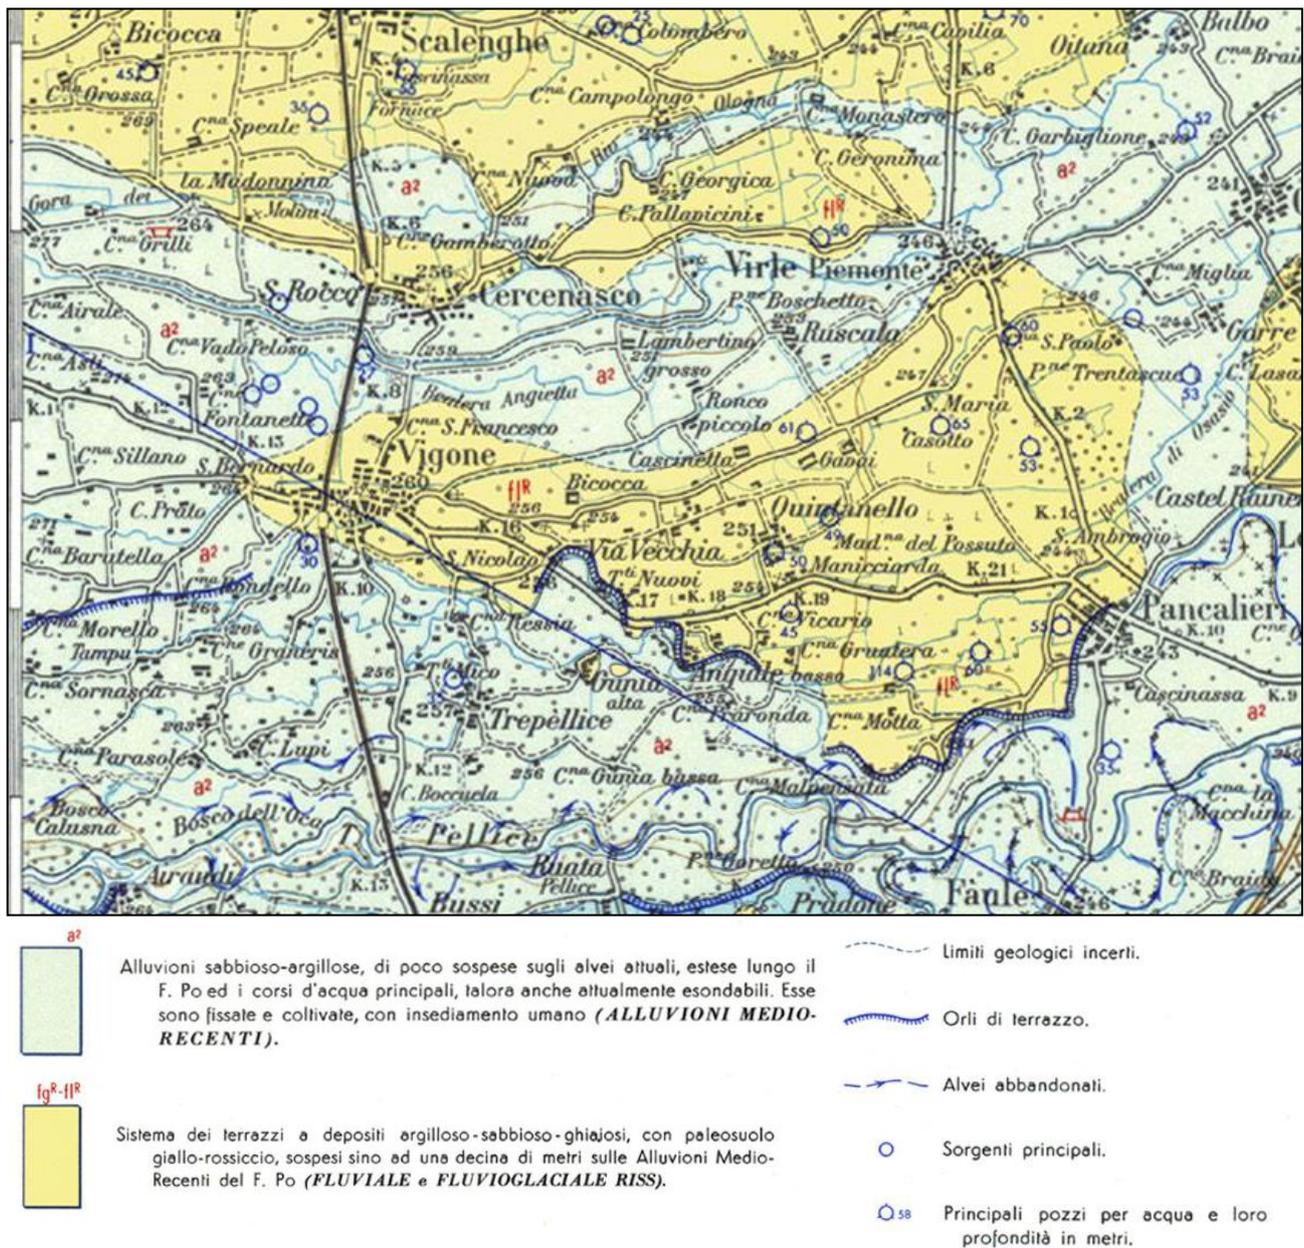
Fig. 4: estratto del Foglio 68 Carmagnola della Carta Geologica d'Italia 1:100.000, con in evidenza l'area oggetto di studio.

Dal punto di vista geologico, il territorio del Comune di Vigone compreso nel Foglio 68 Carmagnola della Carta Geologica d'Italia 1:100.000, caratterizzato dalla presenza di depositi di origine prevalentemente alluvionale o fluviotorrentizia di età quaternaria (**Fig. 4**).

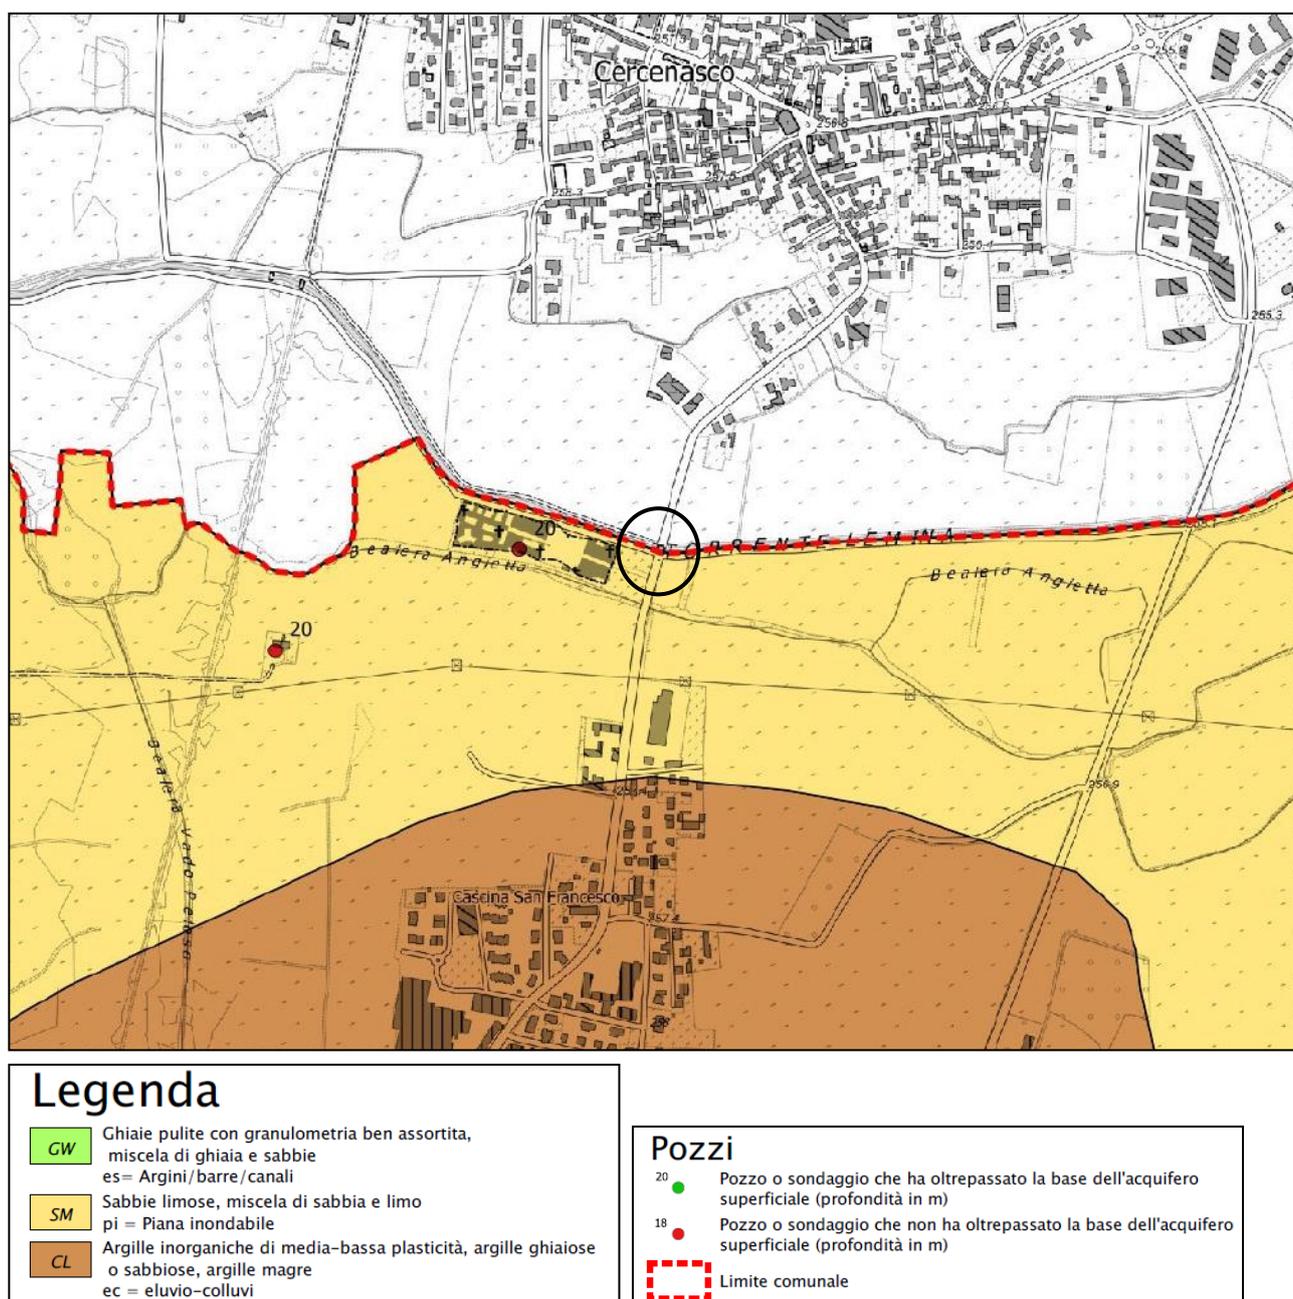
Fig. 5: estratto della Carta Litotecnica (Tavola 2) allegata allo strumento urbanistico del Comune di Vigone, settembre 2021, con in evidenza l'area oggetto di intervento.

Nel dettaglio nell'area oggetto di studio sono presenti i depositi di origine prevalentemente alluvionale o fluviale-torrentizia di età quaternaria, costituiti prevalentemente da ghiaie, sabbie e sabbie argillose; la coltre superficiale è costituita da terreni limoso argillosi, di spessore compreso tra 2,5 e 5 m, come emerge dalla *Carta Litotecnica* (**Fig. 5**).

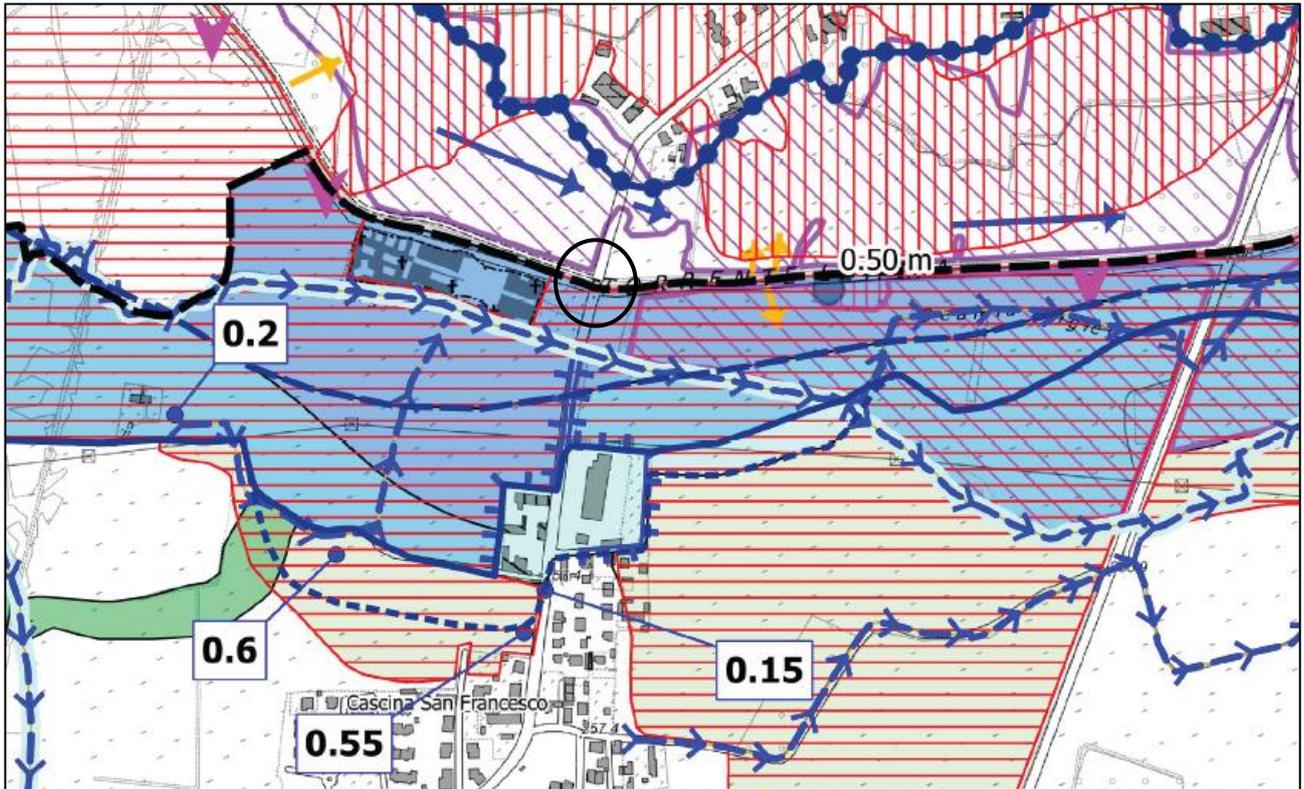
Fig. 6: estratto della Carta Geomorfologica, della dinamica fluviale e dei dissesti, TAV n° 5 allegata al P.R.G.C. del Comune di Vigone, settembre 2021, con in evidenza l'area oggetto di intervento.

Dalla consultazione della *Carta Geomorfologica* della dinamica fluviale e dei dissesti, del Comune di Vigone, emerge che l'area di studio è compresa nella Fascia A definita dal P.A.I. (Piano Assetto Idrologico) ed è stata alluvionata durante l'evento del 15 – 16 ottobre 2000 (**Fig. 6**).

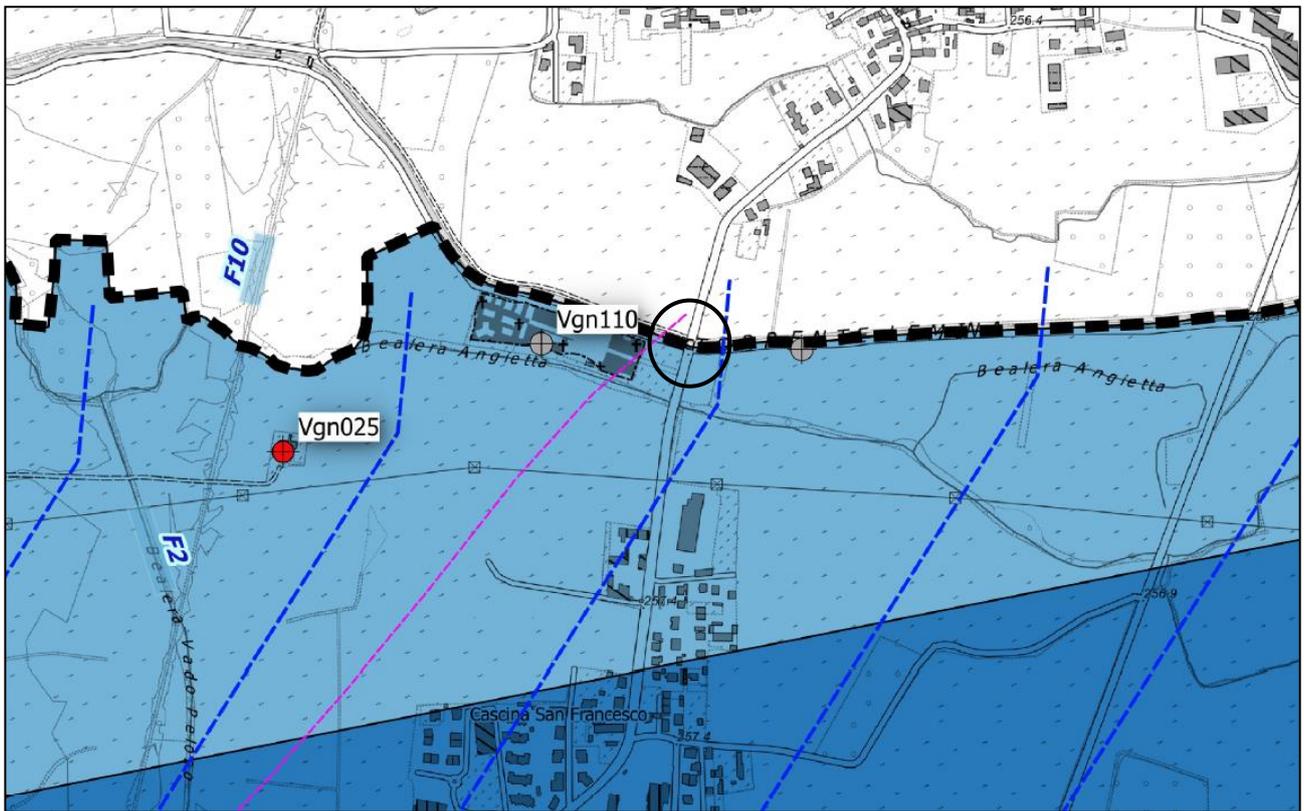
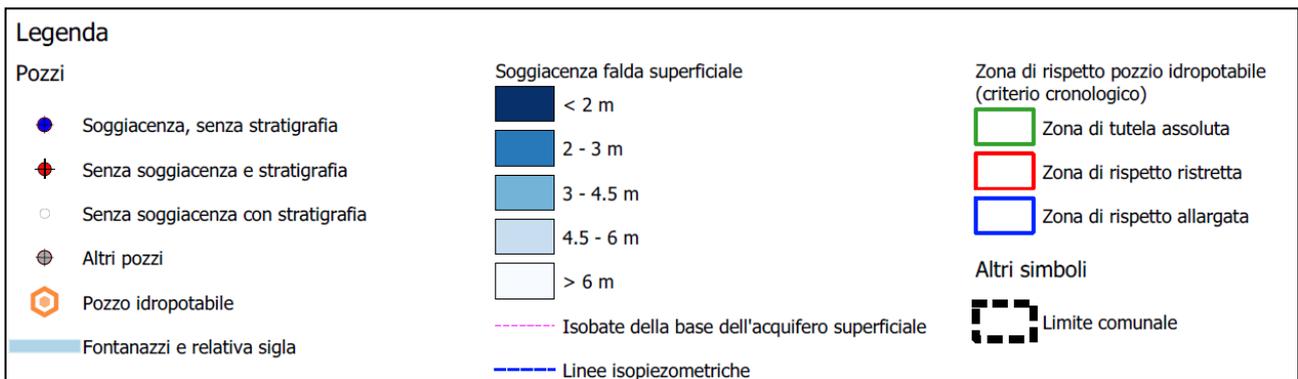
Fig. 7: estratto della Carta Idrogeologica e schema litostratigrafico, Tavola 4 allegata al P.R.G.C. di Vigone, settembre 2021, con in evidenza l'area oggetto di intervento.

Nell'area di studio la falda idrica presenta direzione di flusso EW e, come risulta dalla Carta Idrogeologica e schema litostratigrafico, la soggiacenza media è generalmente inferiore a 2 m dal piano campagna (**Fig. 7**). La falda è soggetta alle oscillazioni stagionali ed è in stretto rapporto con il livello del torrente Lemina.

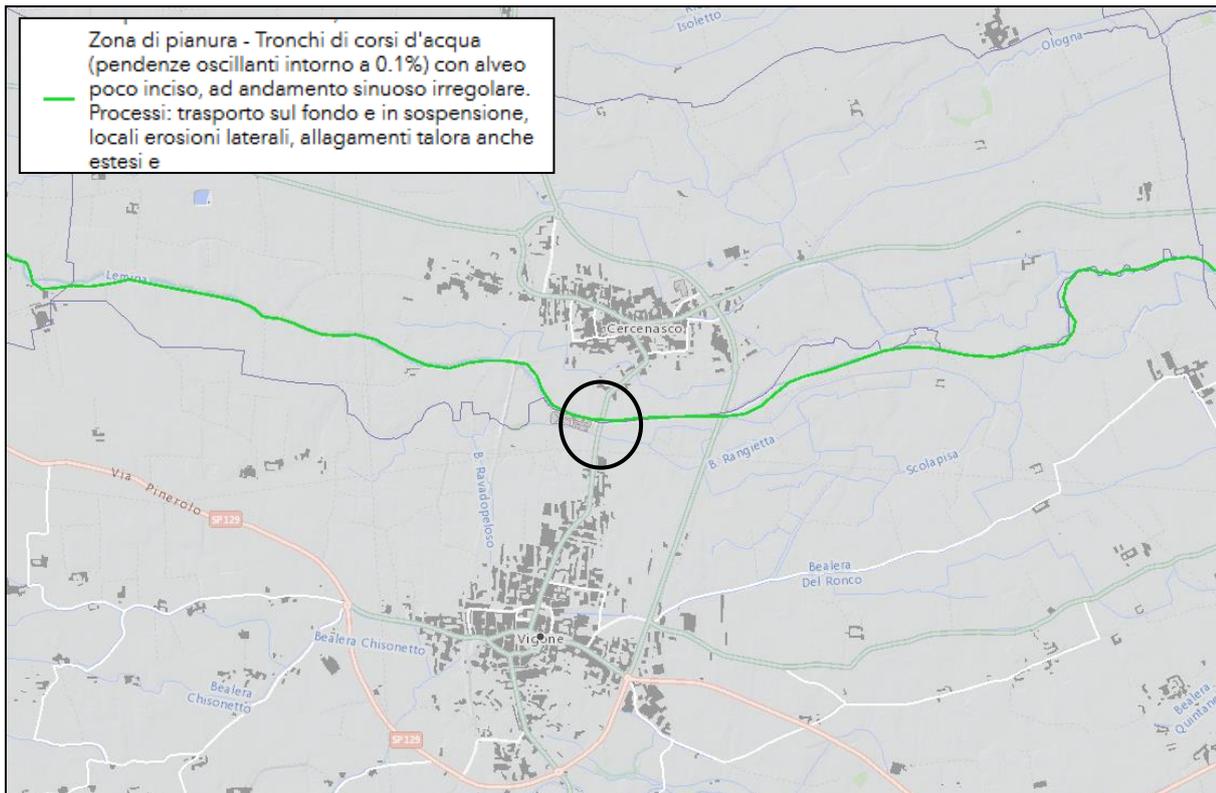
Fig. 8: estratto della Carta degli Alveo-tipi e portate, tratto dal web-gis Arpa Piemonte, con in evidenza l'area oggetto di intervento.

La consultazione della "Carta degli Alveo-tipi e portate" alla scala 1:100.000 (Regione Piemonte, 1990), che sintetizza le caratteristiche del tratto considerato (alveo-tipo), quali la pendenza media ed i prevalenti processi ed effetti associati alle piene, permette di definire che sia il T. Pellice che il T. Chisone appartengono all'alveo-tipo pluricursale (**Fig. 8**).

Quest'ultimo è caratteristico di tronchi di corsi d'acqua a canali plurimi con andamento variabile, incisi in depositi ghiaioso-sabbiosi entro una fascia di modellazione che, a differenza dei singoli canali, risulta ben riconoscibile e relativamente stabile nel tempo.

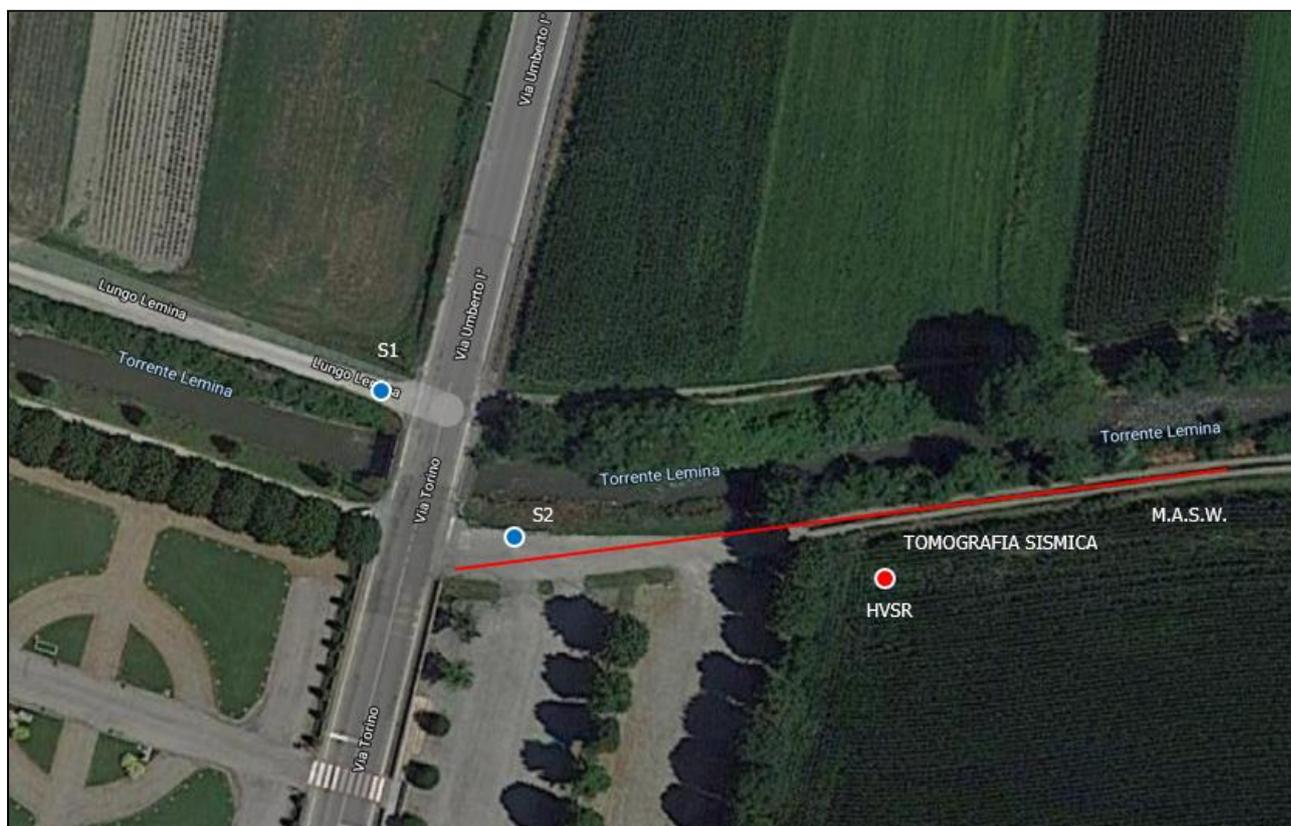
Fig. 9: indagini geognostiche eseguite (S1, S2 = sondaggi a carotaggio continuo, profondità 15 m; stendimento per tomografia sismica e M.A.S.W.; HVSR).

Sulla base delle informazioni raccolte, relative alle caratteristiche geologiche del sito oggetto di studio, è stata predisposta una campagna di indagini geognostiche (**Fig. 9**), finalizzata alla conoscenza di dettaglio della stratigrafia, della profondità della falda e all'individuazione dei parametri geotecnici e sismici dei terreni.

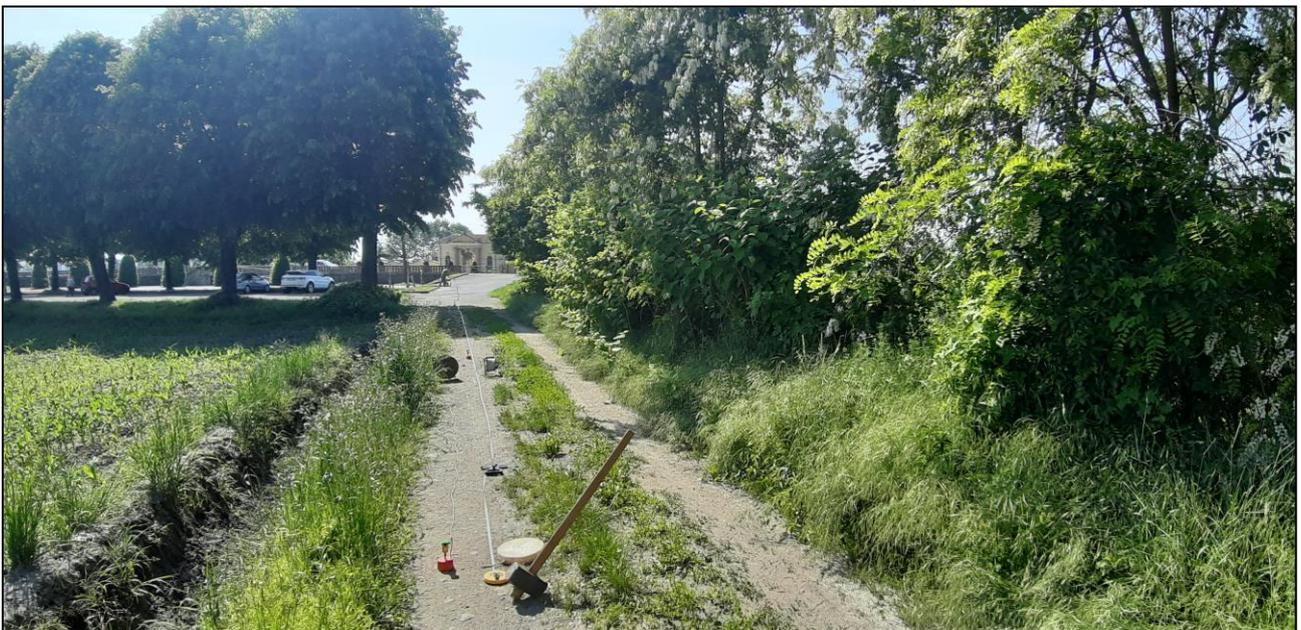
Fig. 10: tomografia sismica a rifrazione, eseguita in destra idrografica del torrente Lemina.

La tomografia sismica è stata eseguita col sismografo Do.Re.Mi della Sara electronic instruments S.r.l. di Perugia, con n°12 geofoni da 4,5 Hz posizionati a 4,0 m di distanza l'uno dall'altro. Posizionando il 1° geofono in corrispondenza del punto avente coordinate $x,y = 0,0$, la geometria dello stendimento sismico è la seguente: G1 (0,0 m), G2 (4,0 m), G3 (8,0 m), G4 (12,0 m), G5 (16,0 m), G6 (20,0 m), G7 (24,0 m), G8 (28,0 m), G9 (32,0 m), G10 (36,0 m), G11 (40,0 m), G12 (44,0 m).

Con una mazza battente da 10 Kg sono state effettuate n°5 energizzazioni posizionando il piattello di battuta in PVC, rispettivamente a -8,0 m, -4,0 m, +22,0 m, +48,0 m, +52,0 m di distanza dal primo geofono G1 (coordinate $x=0$ e $y= 0$). Per ciascuna energizzazione sono state effettuate 4 battute ("shot"), sommando e mediando i risultati di ciascuna acquisizione.

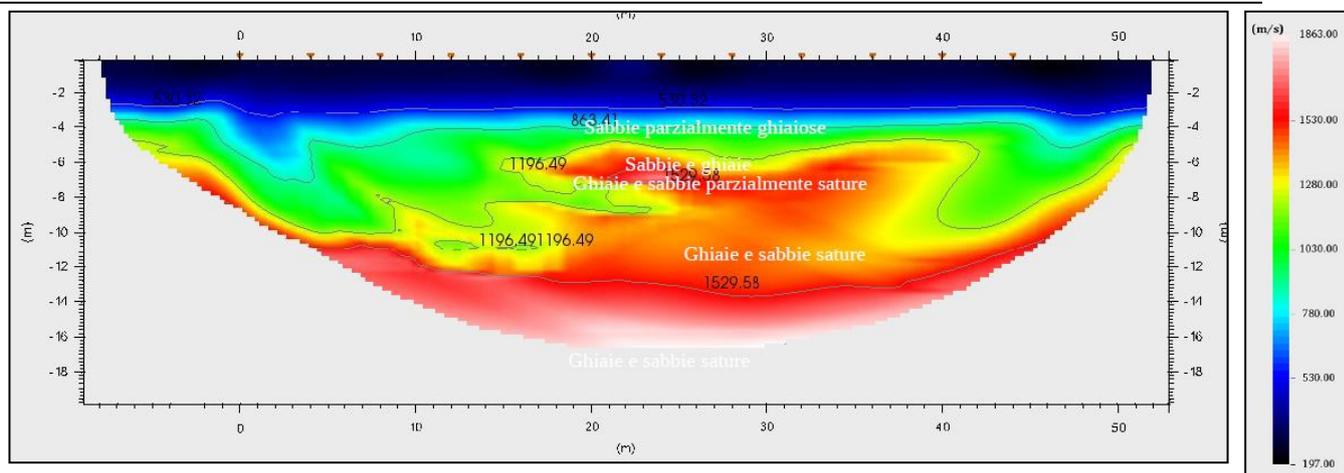
Fig. 11: interpretazione tomografia sismica.

L'interpretazione è stata eseguita utilizzando il software SmartTomo® 2019.3 (**Fig. 11**).

Sono stati individuati n°4 "sismostrati" con diverse velocità di propagazione delle onde Vp.

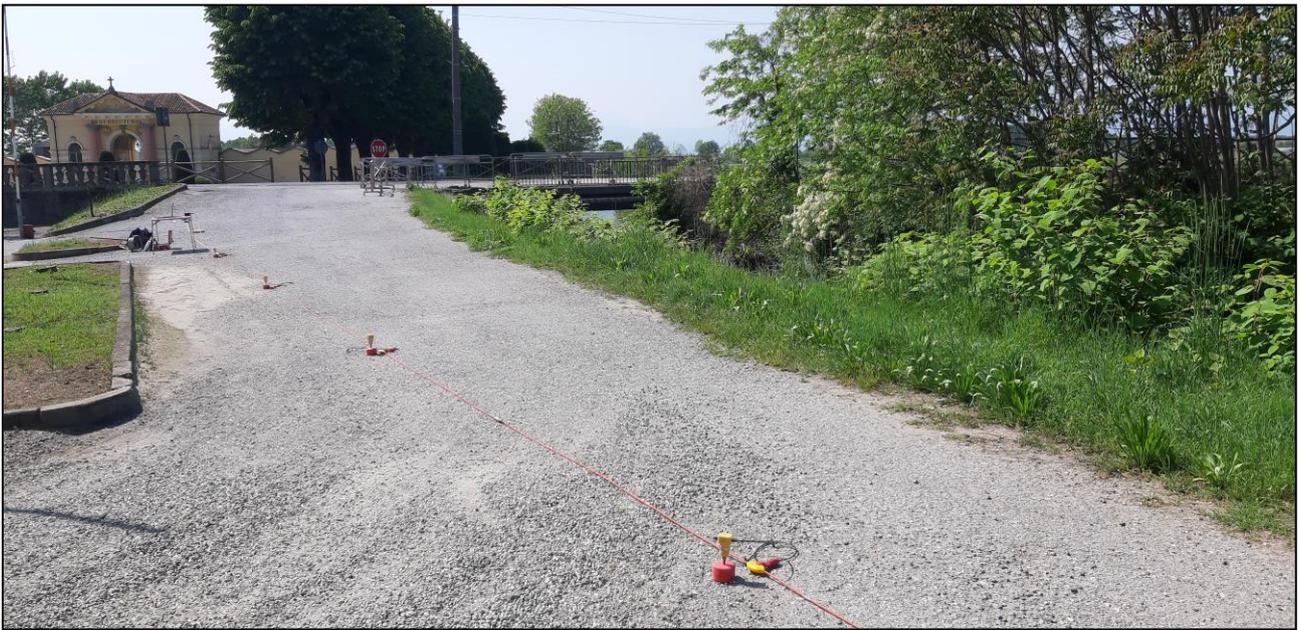
Fig. 12: indagine sismica tipo M.A.S.W. eseguita in destra idrografica del torrente Lemina.

La velocità equivalente delle onde di taglio calcolata risulta pari a **655 m/s**.

I depositi ricadono nella **Categoria B** dei suoli di fondazione così definita "Rocce tenere e depositi di terreni a grana grossa molto addensati o terreni a grana fina molto consistenti, caratterizzati da un miglioramento delle proprietà meccaniche con la profondità e da valori di velocità equivalente compresi tra 360 m/s e 800 m/s".

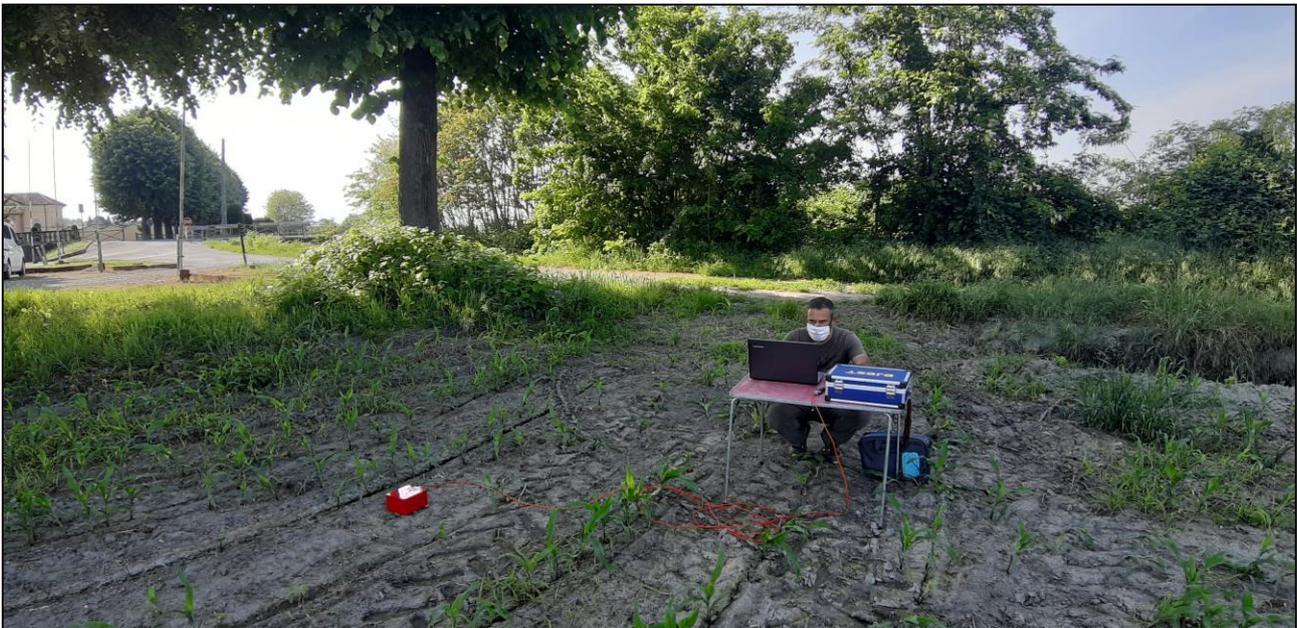
Fig. 13: indagine sismica H.V.S.R. eseguita in destra idrografica del torrente Lemina.

In corrispondenza di tale picco si ha la frequenza caratteristica di risonanza di sito, che rappresenta un parametro fondamentale per il corretto dimensionamento delle strutture in termini di risposta sismica locale: la frequenza di risonanza delle nuove strutture non dovrà coincidere con quella di sito per evitare l'effetto di "doppia risonanza", pericoloso per la stabilità delle stesse strutture. Il protocollo utilizzato è stato quello di SESAME e i criteri sono risultati soddisfatti.

La **frequenza caratteristica di risonanza di sito** individuata dalla prova risulta pari a **4,113 Hz**.

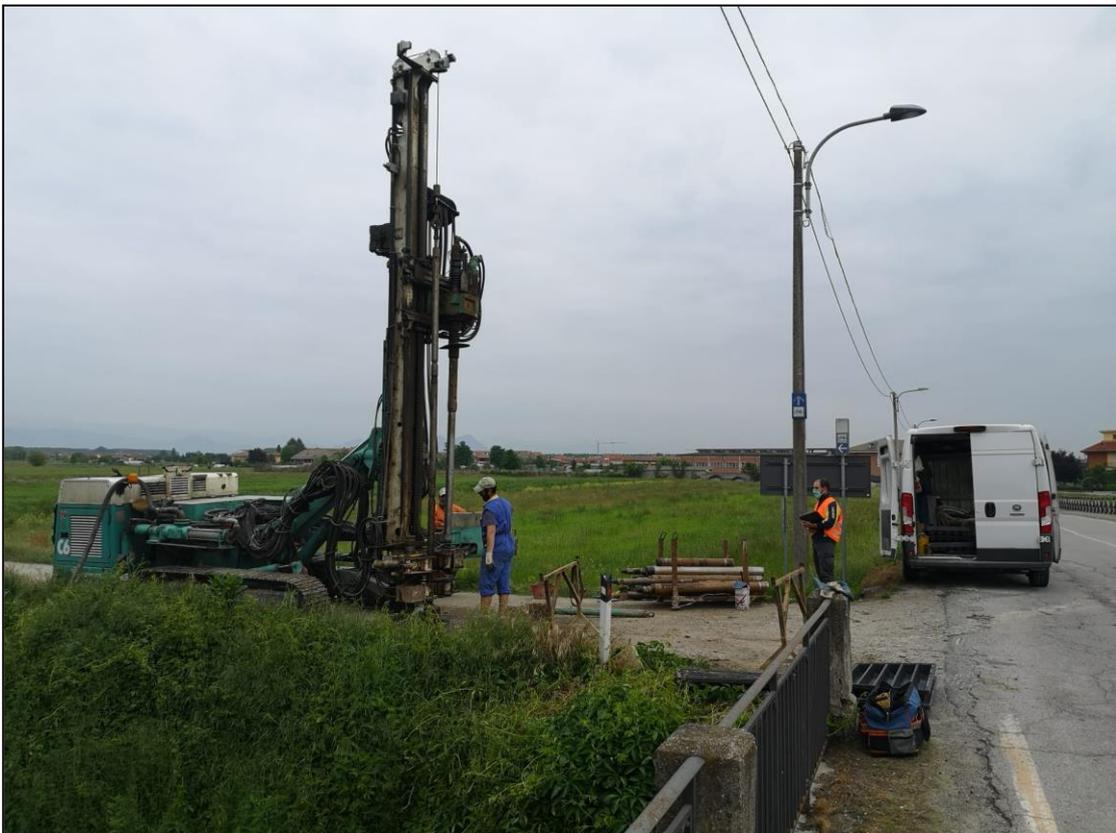
Fig. 14: esecuzione S1 in sinistra idrografica del Torrente Lemina, coordinate 44.854979, 7.501093.

- esecuzione di un sondaggio geognostico a c/c denominato S1, spinto fino alla profondità di 15 m da piano campagna, durante il quale sono state eseguite n°2 prove SPT (**Fig. 14**);
- esecuzione di un sondaggio geognostico a c/c denominato S2, spinto fino alla profondità di 15 m da piano campagna, durante il quale sono state eseguite n°3 prove SPT (**Fig. 15**).

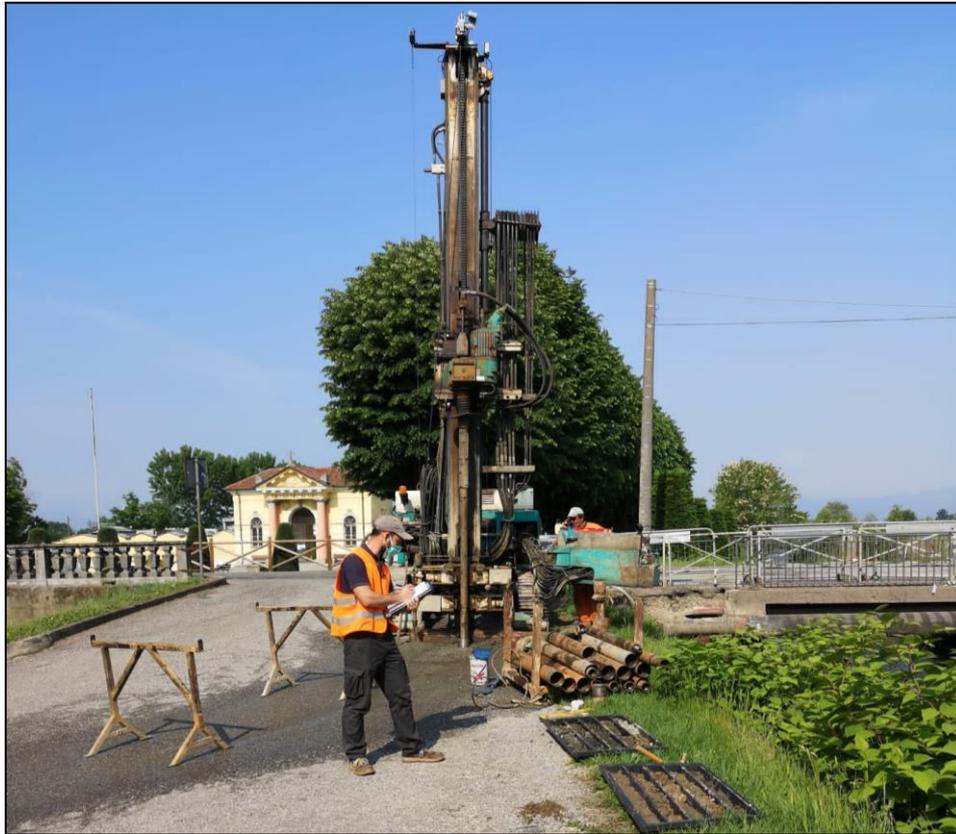
Fig. 15: esecuzione S2 in destra idrografica del Torrente Lemina, coordinate 44.854799, 7.501333.

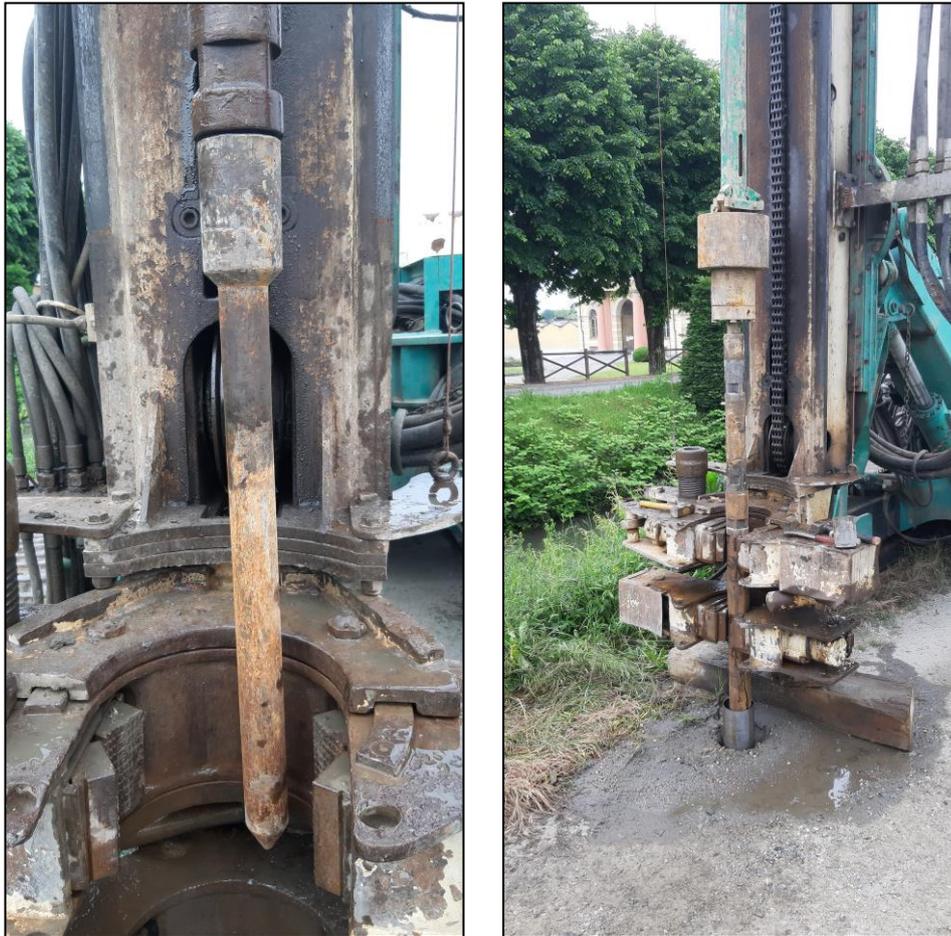
Fig. 16: esecuzione prova SPT in foro, con campionatore Raymond a punta chiusa.

Durante l'esecuzione di ciascuna prova, è stato contato il numero di colpi necessari a infiggere il campionatore di tre tratti consecutivi da 15 cm, considerando come valore di NSPT la somma degli ultimi due, e interpretando come rifiuto (R) un numero di colpi superiore a 50, nell'avanzamento di ciascuno dei tratti da 15 cm.

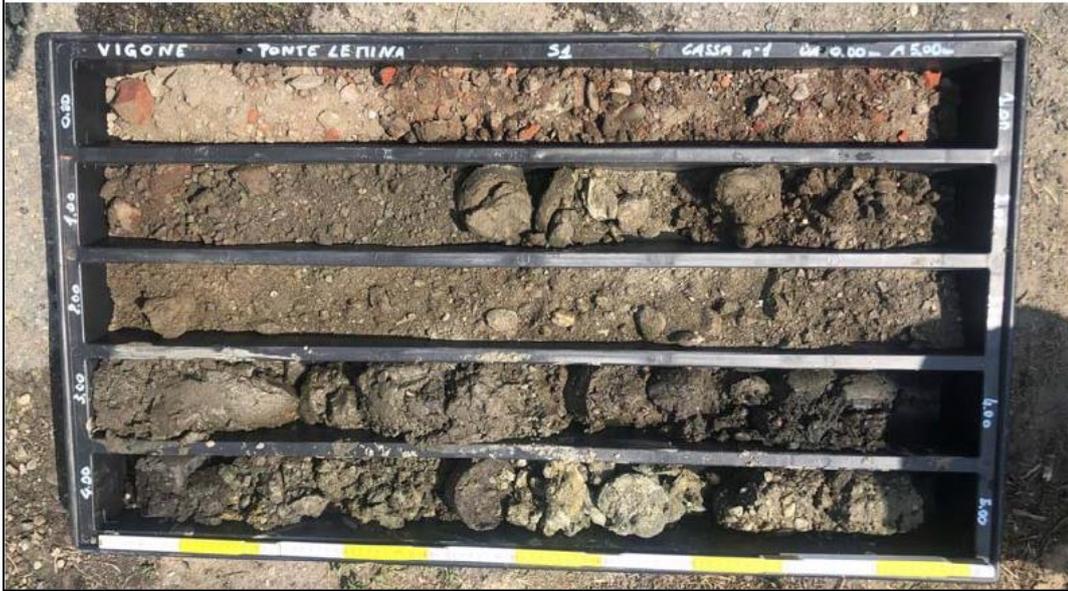
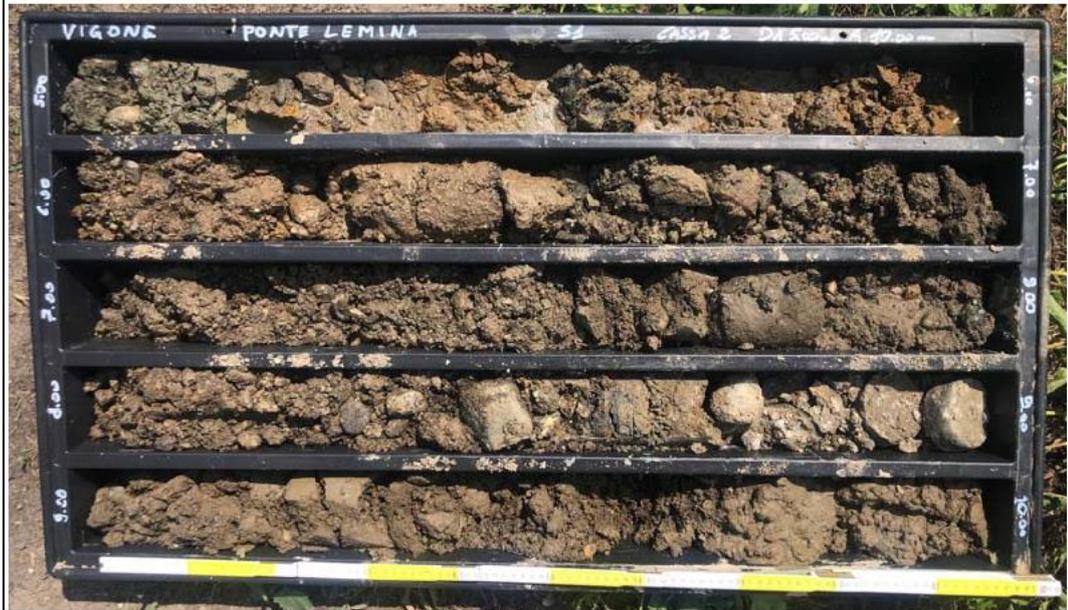
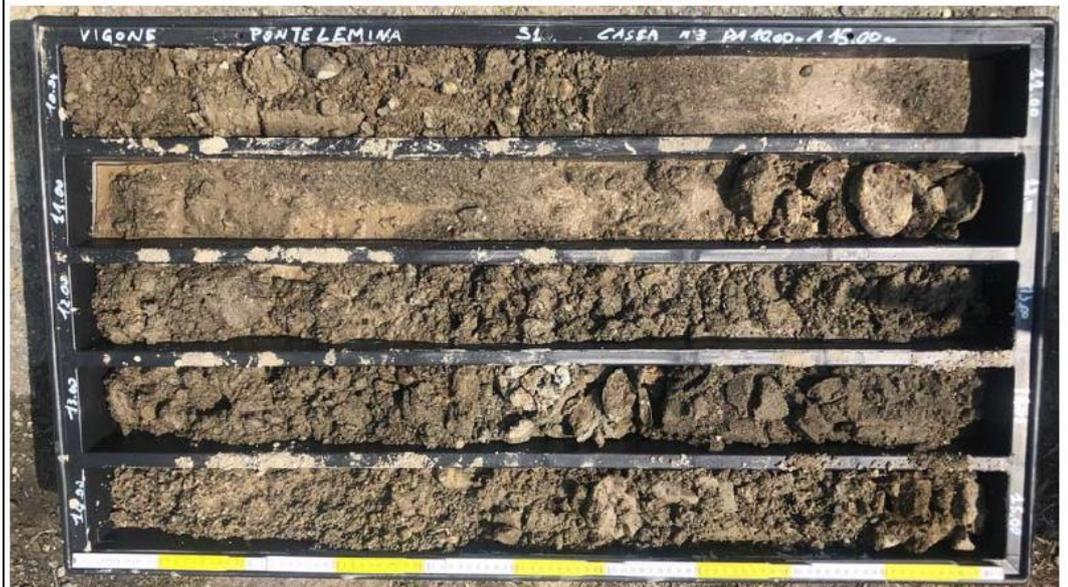
Fig. 17: stratigrafia del sondaggio S1, eseguito in sinistra idrografica del torrente Lemina.
