Progetto Esecutivo:

Rifacimento del ponte in Via Torino sul Torrente Lemina.

ELABORATO: Relazione Geologica

Geologo Incaricato

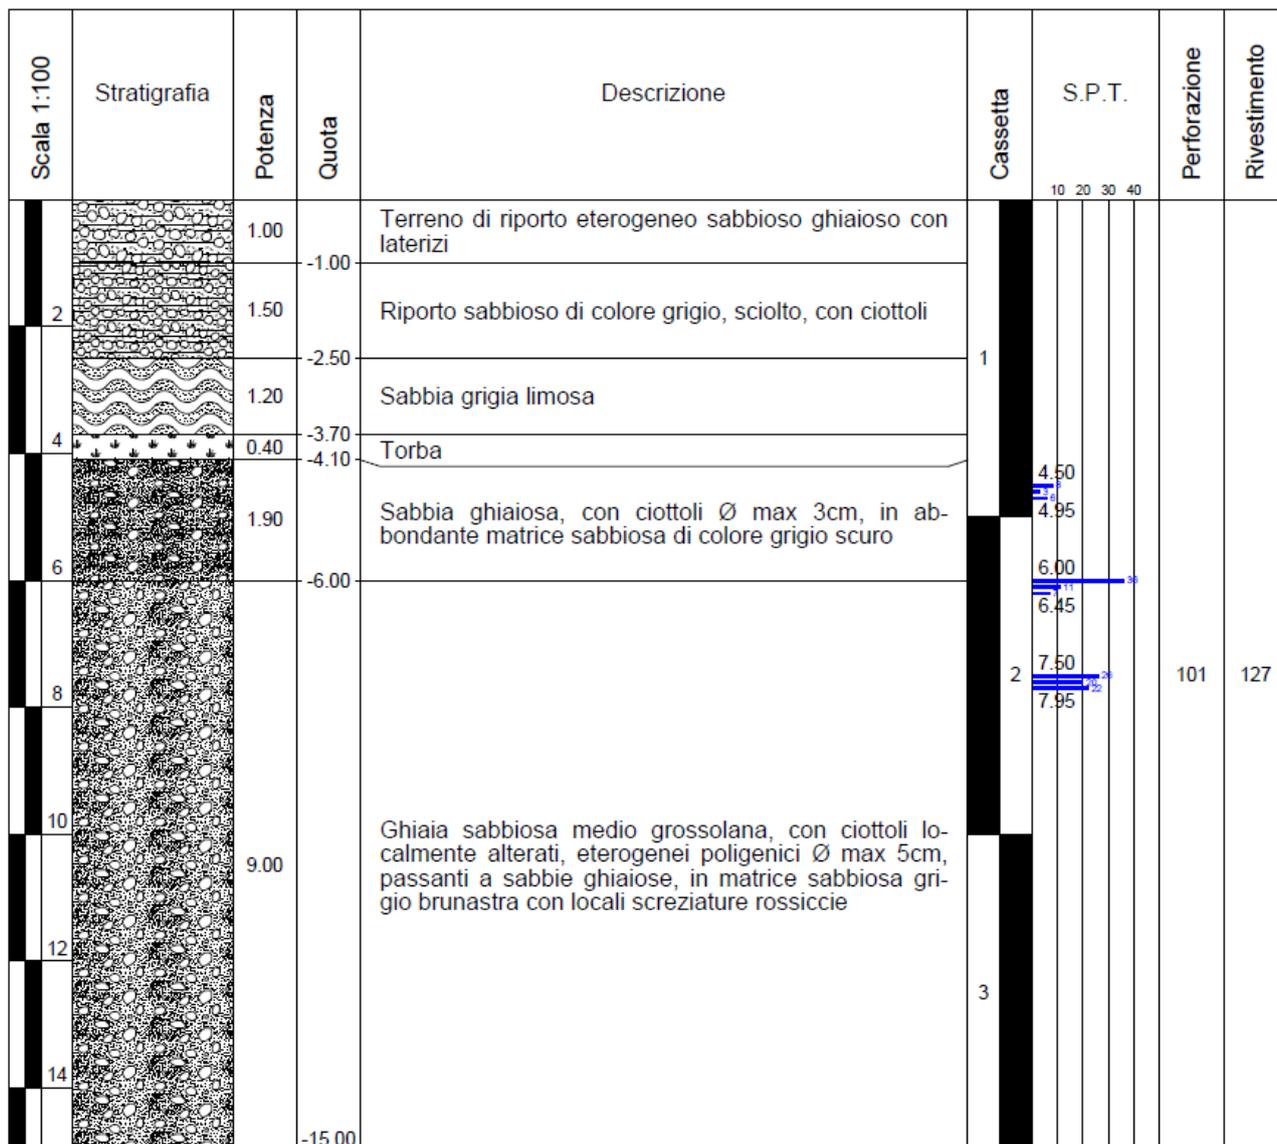
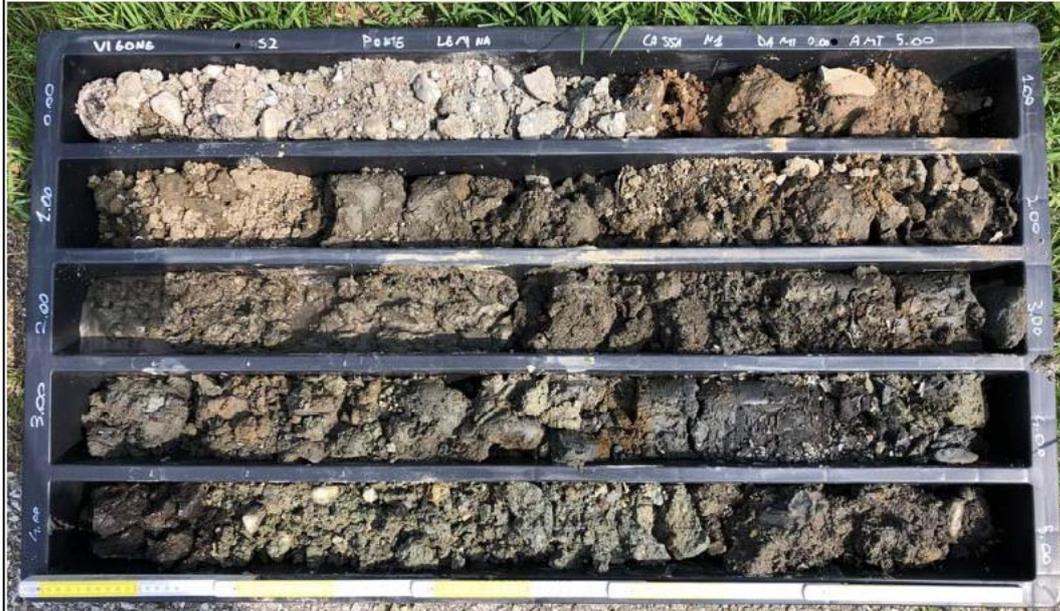
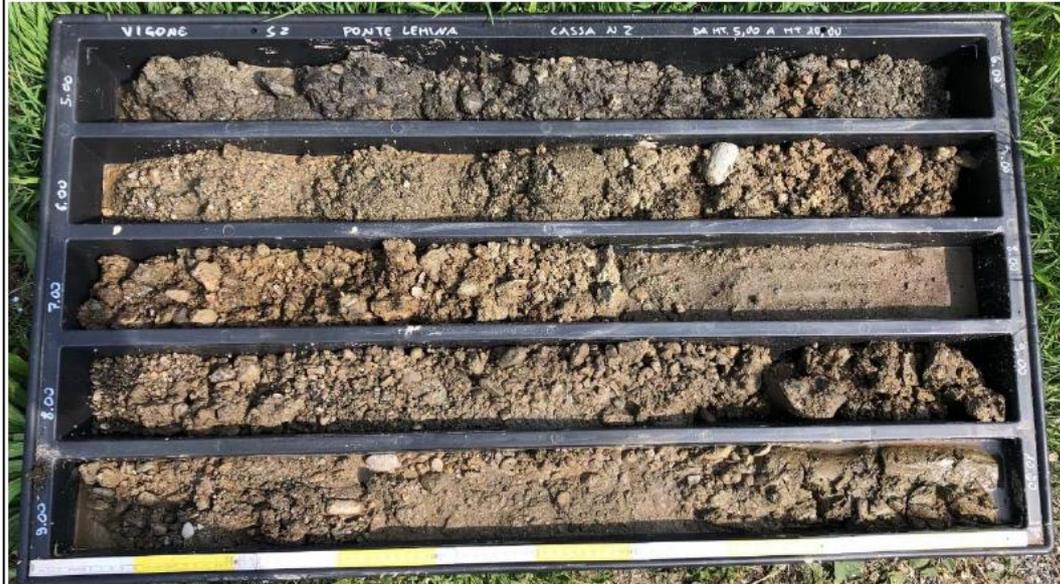
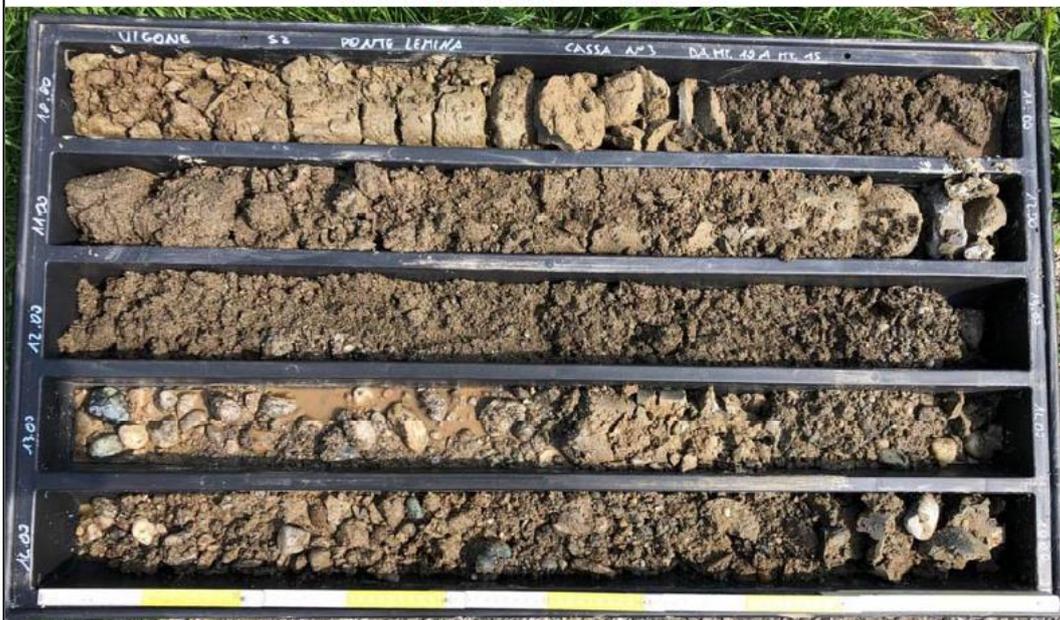
Committente: Comune di Vigone - Studio Gallo Cantiere: Via Torino Vigone (TO) Sito indagine: Ponte sul Torrente Lemina Attrezzatura: Casagrande C6		Sondaggio S2	Foglio 1
			Operatore Sig. Dall'Erta F.	
Via Piave 13, 12037 SALUZZO (CN) Tel/Fax 0175211047 info@somiter.eu	Data inizio:09/05/20 Data ultimazione:09/05/20 Note:	Responsabile cantiere Dott. Colla M.

Fig. 18: stratigrafia del sondaggio S2, eseguito in destra idrografica del torrente Lemina.

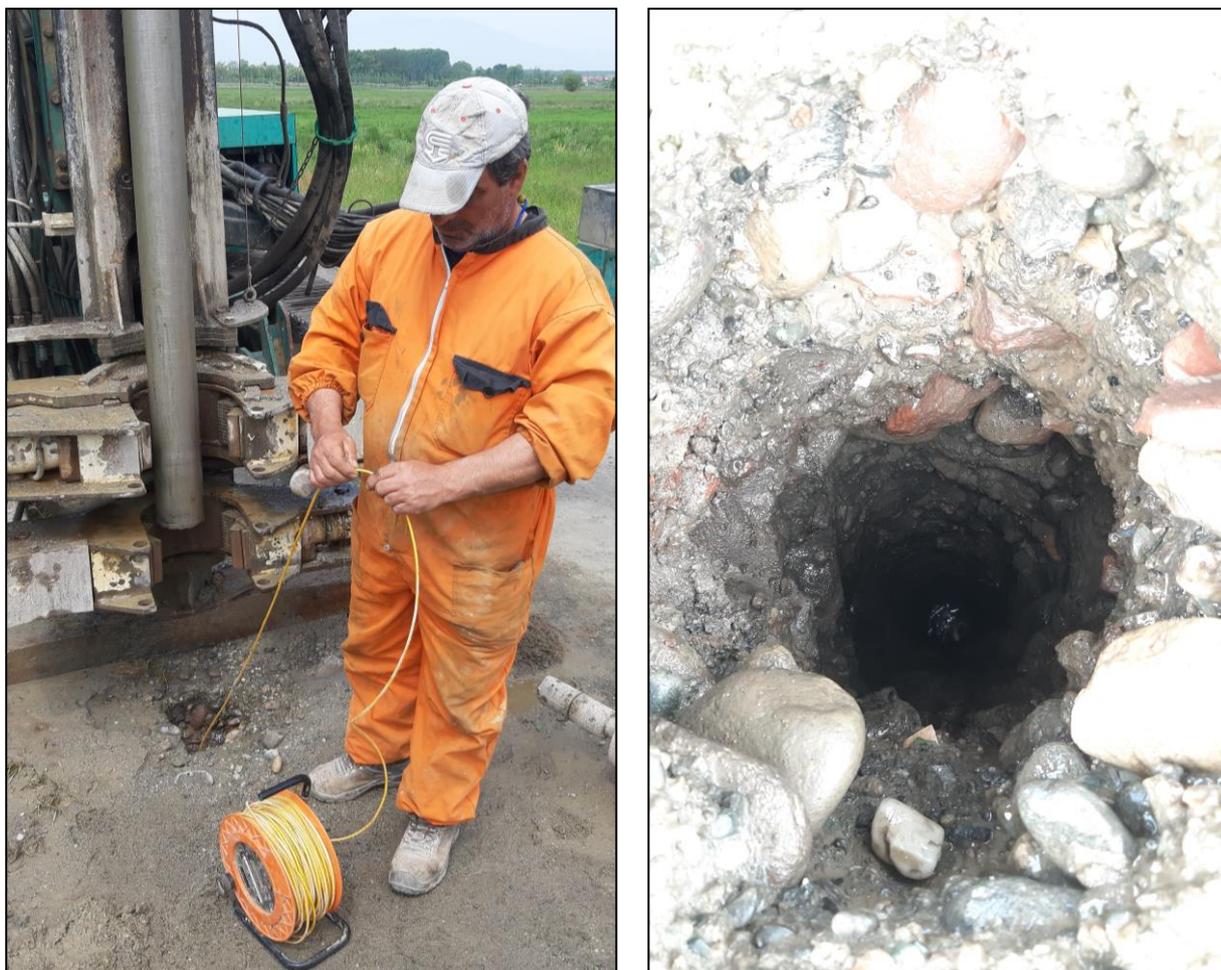
Fig. 19: misura della soggiacenza della falda in foro (pari a -2,70 m da p.c.), al termine della perforazione, dopo la stabilizzazione del livello.

La ***falda idrica*** è stata attraversata e rilevata nel corso di entrambi i sondaggi, alla profondità di ***-2,70 m*** dal piano campagna; tale profondità coincide anche con il pelo libero dell'acqua nel Torrente Lemina (**Fig. 19**).

Sarà necessario considerare, sia in fase progettuale che nel corso dei lavori, l'interferenza della falda superficiale.

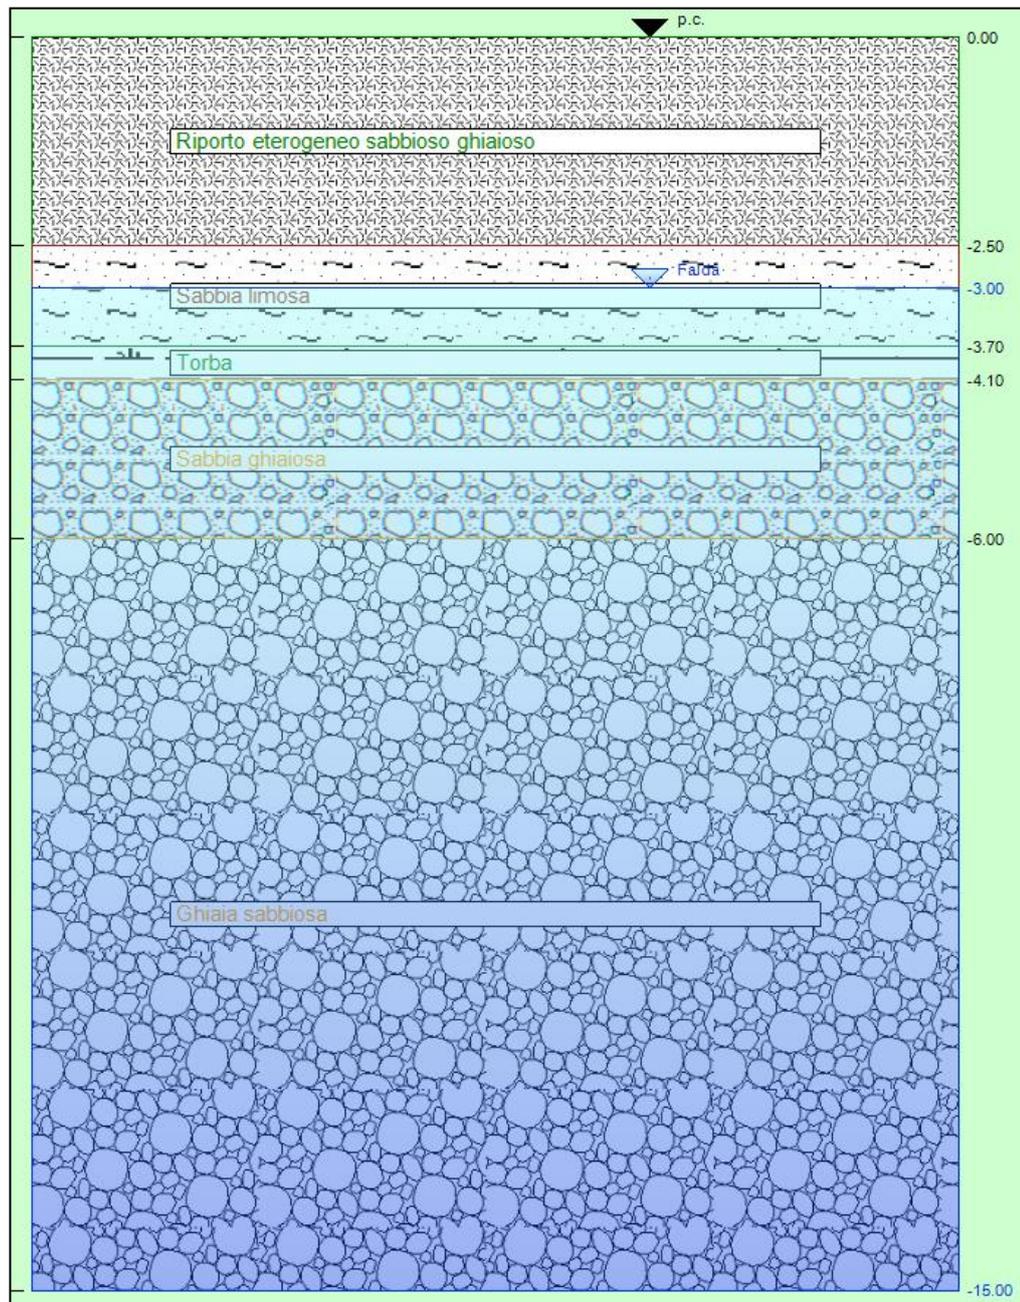
Fig. 20: modello geologico del sito, realizzato con IS-Geostrati – Dolmen.

In seguito alla consultazione dei dati disponibili raccolti e dai risultati delle indagini eseguite è stato possibile ricostruire il modello geologico del sito (**Fig. 20**), caratterizzato dalla presenza di depositi fluvio-torrentizi, prevalentemente sabbioso ghiaiosi con ciottoli.

Sono stati individuati cinque strati, che partendo dal piano campagna e andando in profondità risultano:

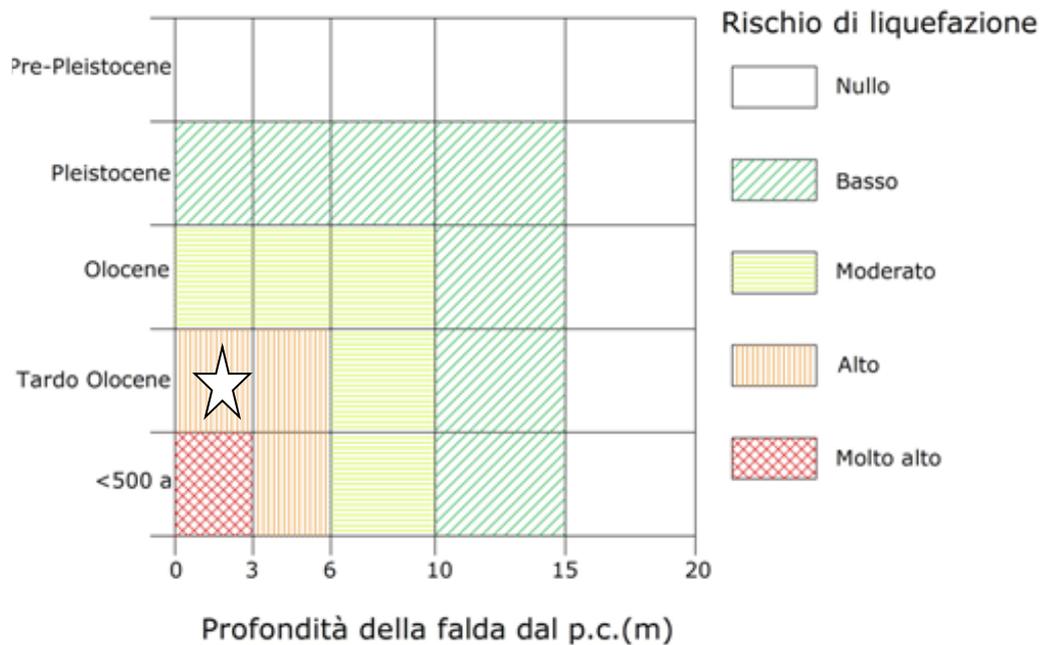
Fig. 21: grafico di valutazione del rischio di liquefazione dei terreni.

Sulla base dell'età dei depositi (Olocene-attuale) e della posizione della falda (- 2,70 m da p.c.) (**Fig. 21**), è possibile definire il rischio di liquefazione alto.
