COMUNE DI VIGONE
LAVORI DI RISTRUTTURAZIONE PARZIALE DELL'EDIFICIO COMUNALE SITO IN VIA CAMILLO BENSO DI CAVOUR n. 1 3° LOTTO

PROGETTO DEFINITIVO / ESECUTIVO

02

OGGETTO:
STATO DI FATTO :
PIANTA MURATURE E RILIEVO SOLAIO ESISTENTE
AL PIANO SECONDO - SEZIONE

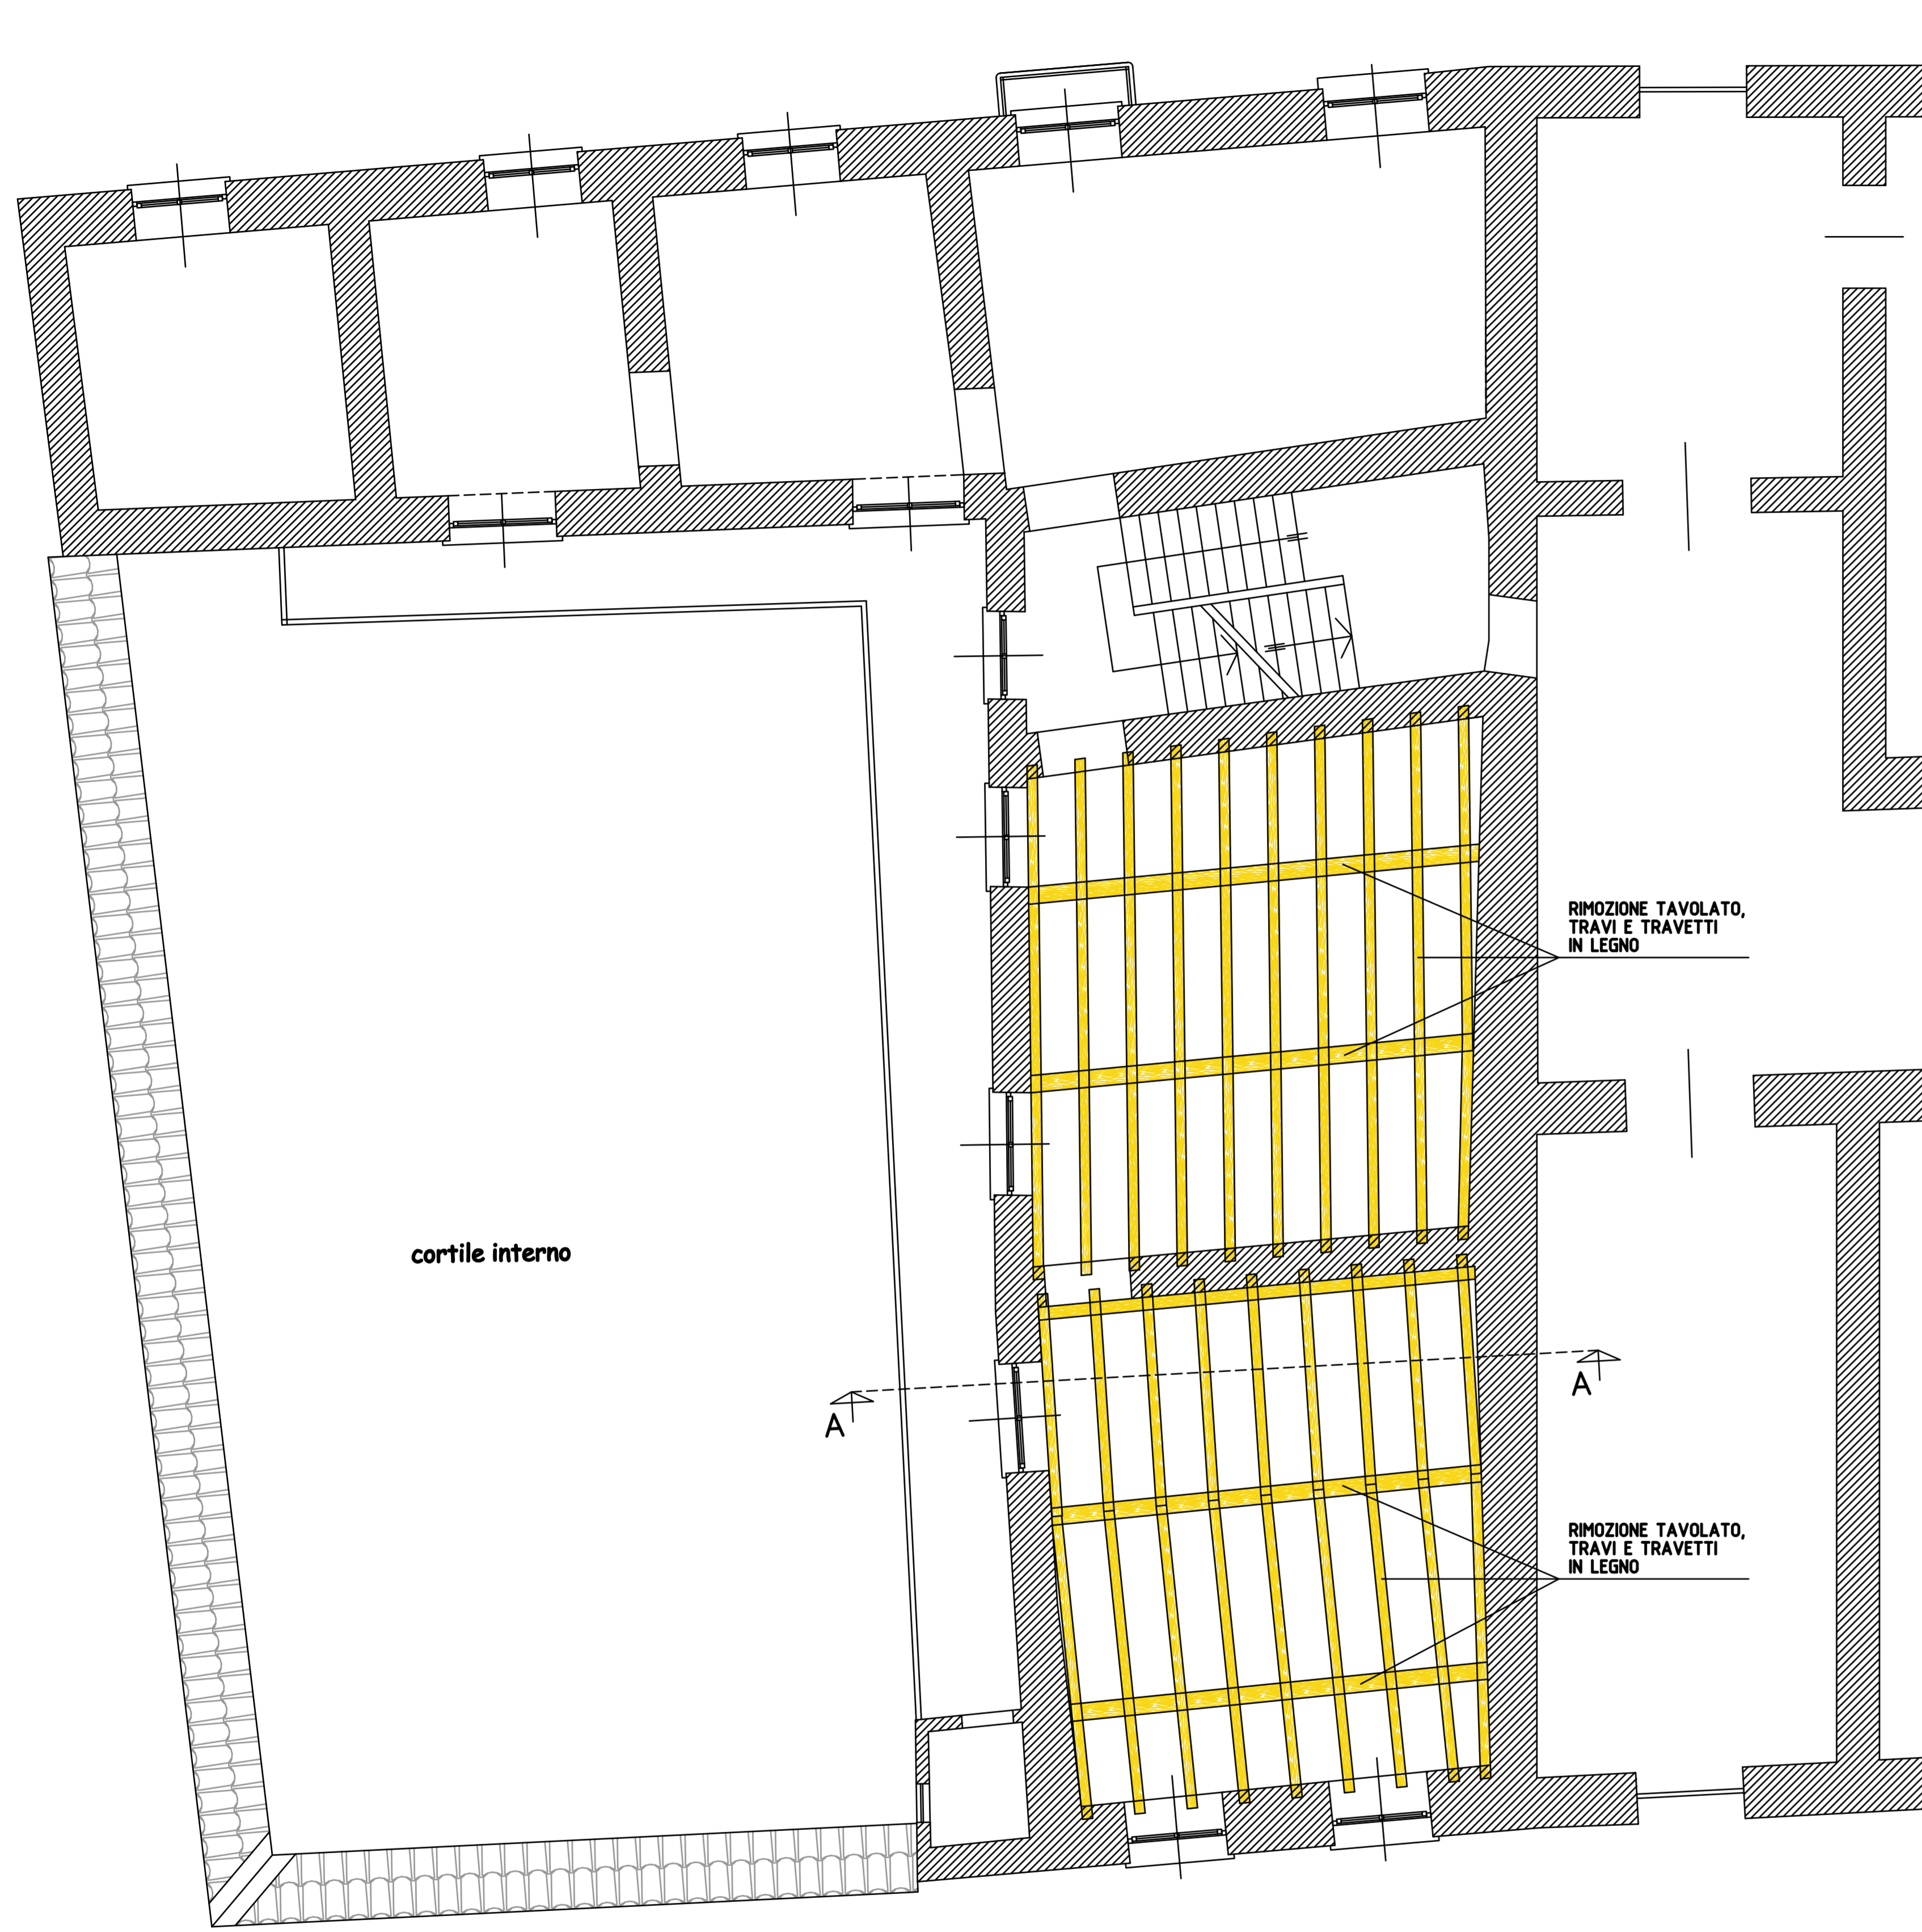
PIANTA MURATURE PIANO PRIMO
E SOLAIO IN LEGNO PIANO SECONDO (DA RICOSTRUIRE)

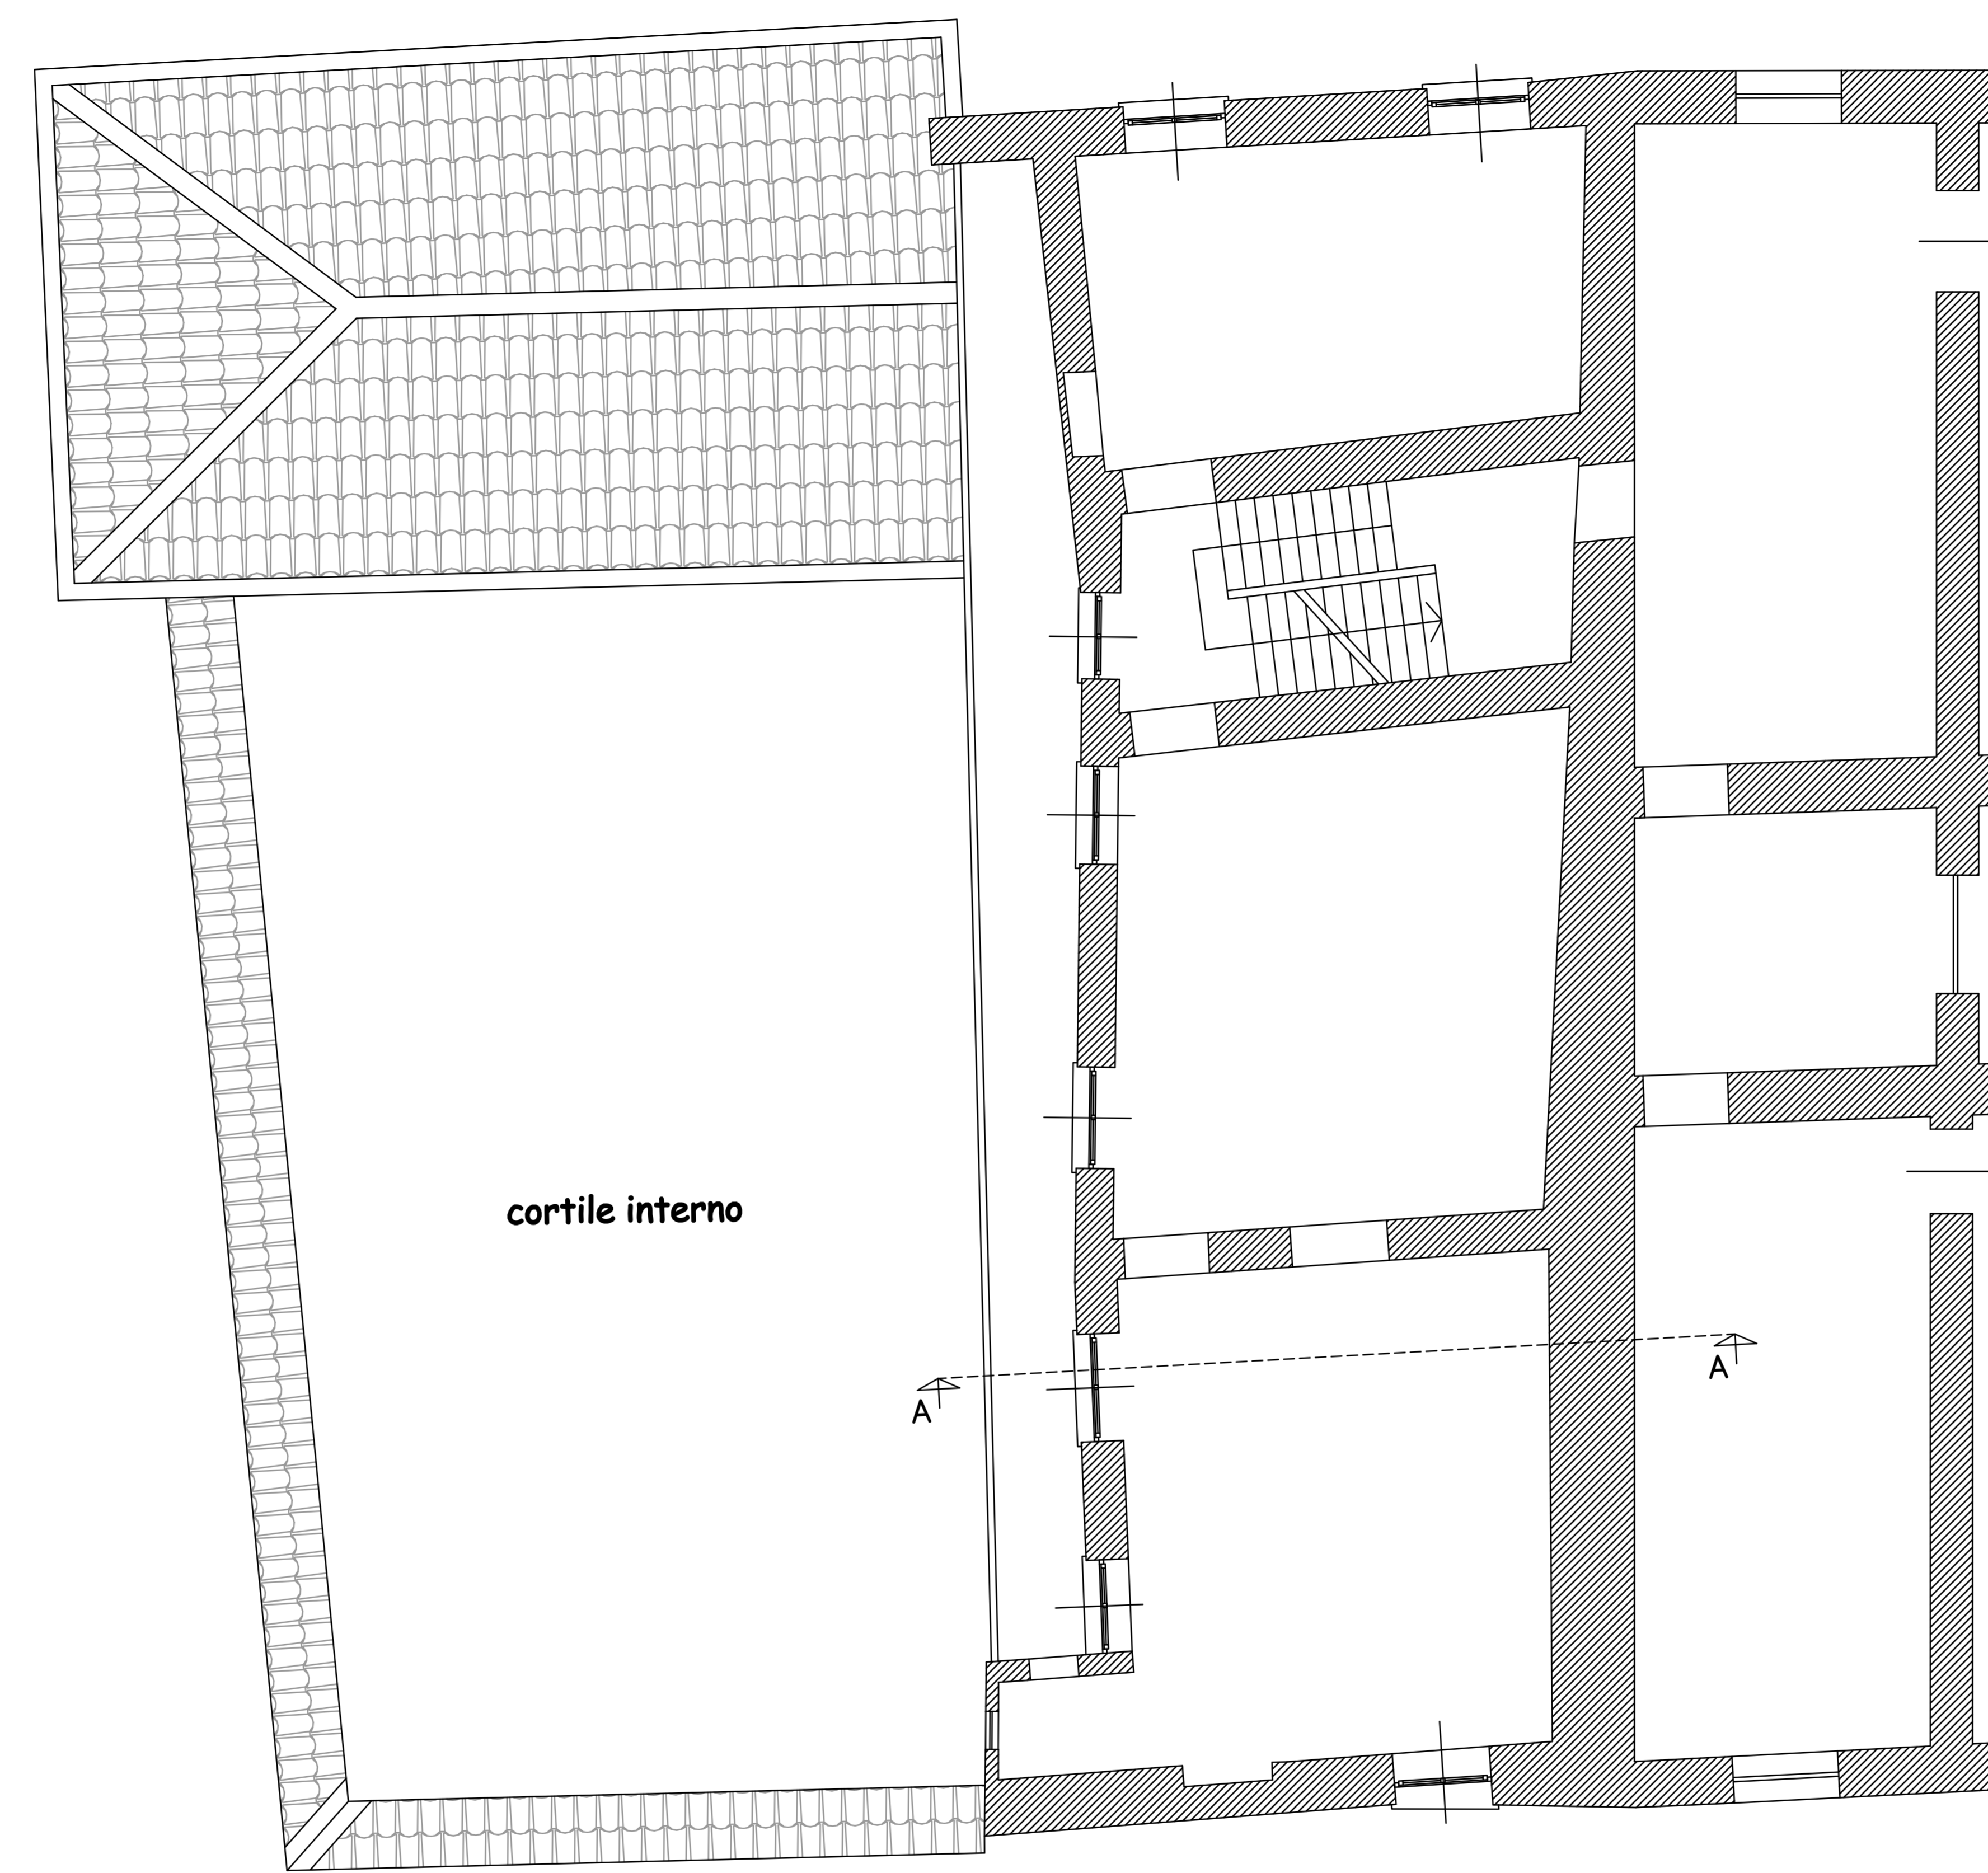
PIANTA MURI PORTANTI PIANO SECONDO
SITUAZIONE ESISTENTE

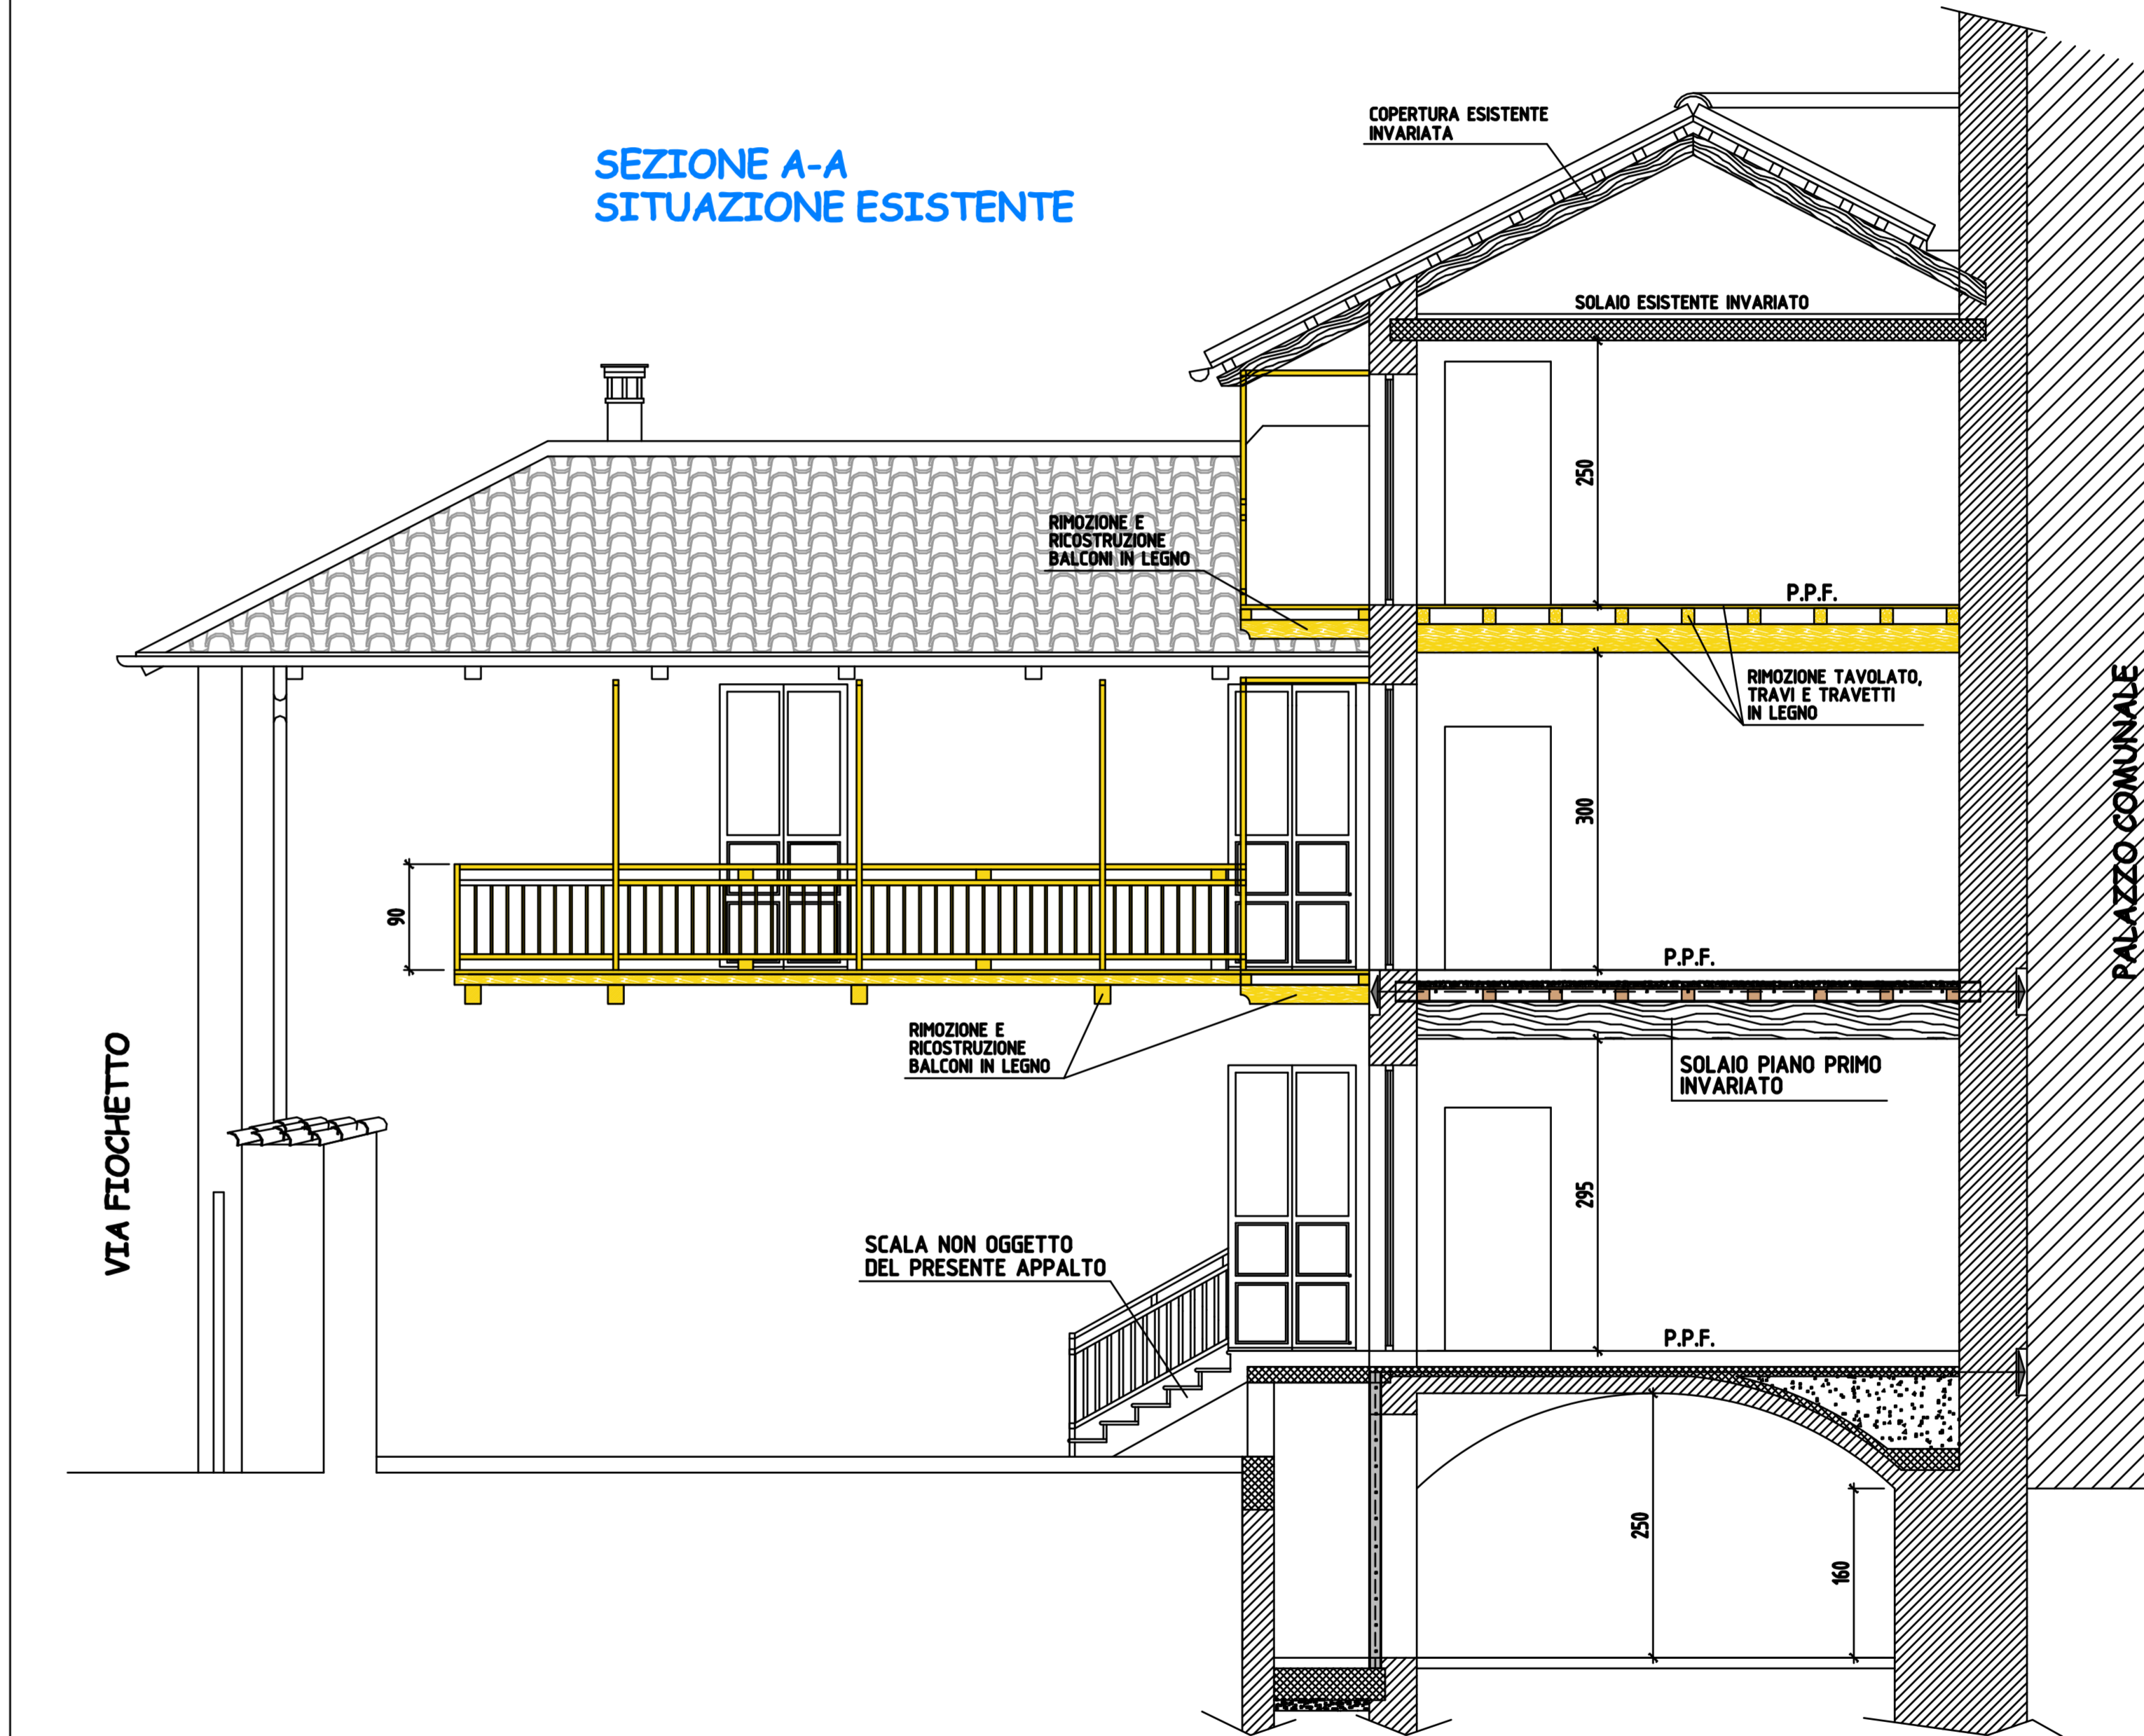
SEZIONE A-A
SITUAZIONE ESISTENTE
